**Orientierte Untersuchungen (OU)
Deponie Görries**

Projekt: Orientierte Untersuchungen (OU) Deponie Görries	Anlage: 1
Maßstab: 1:25000	Übersichtskarte mit Luftbild
Komm.-Nr: 3.17.030.8.4	
Karten: TK25 / Google Earth	
Bearbeiter: Suck/Pfefferkorn	
Datum: 16.03.2009

Projekt: Orientierende Untersuchungen (OU) Deponie Görries	Anlage: 2
Maßstab: 1:1000	Lageplan Schurfe und Probenahmepunkte
Komm.-Nr: 3.17.030.8.4	
Karten: Unterlage Auftraggeber	
Bearbeiter: Suck/Pfefferkorn	
Datum: 16.03.2009

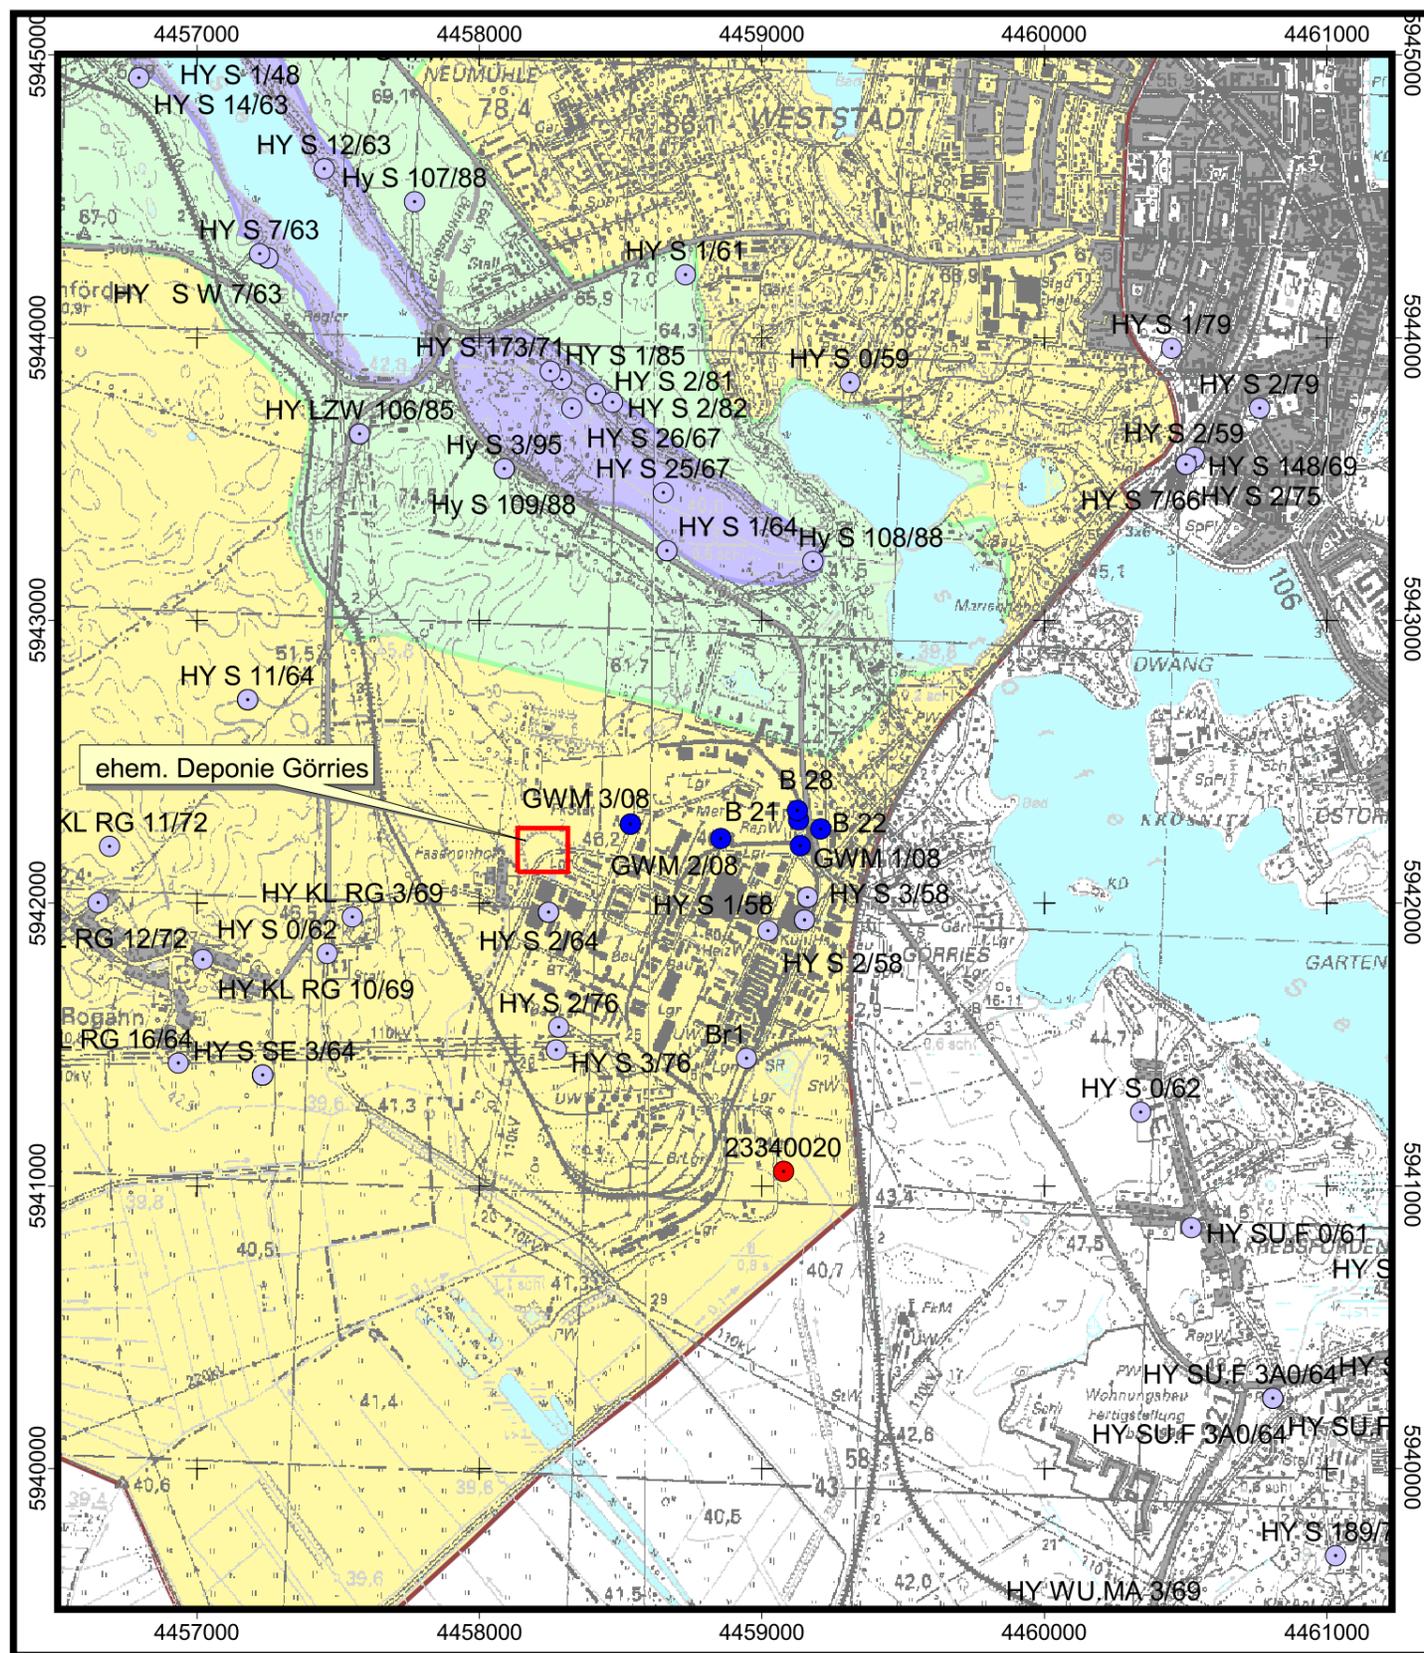
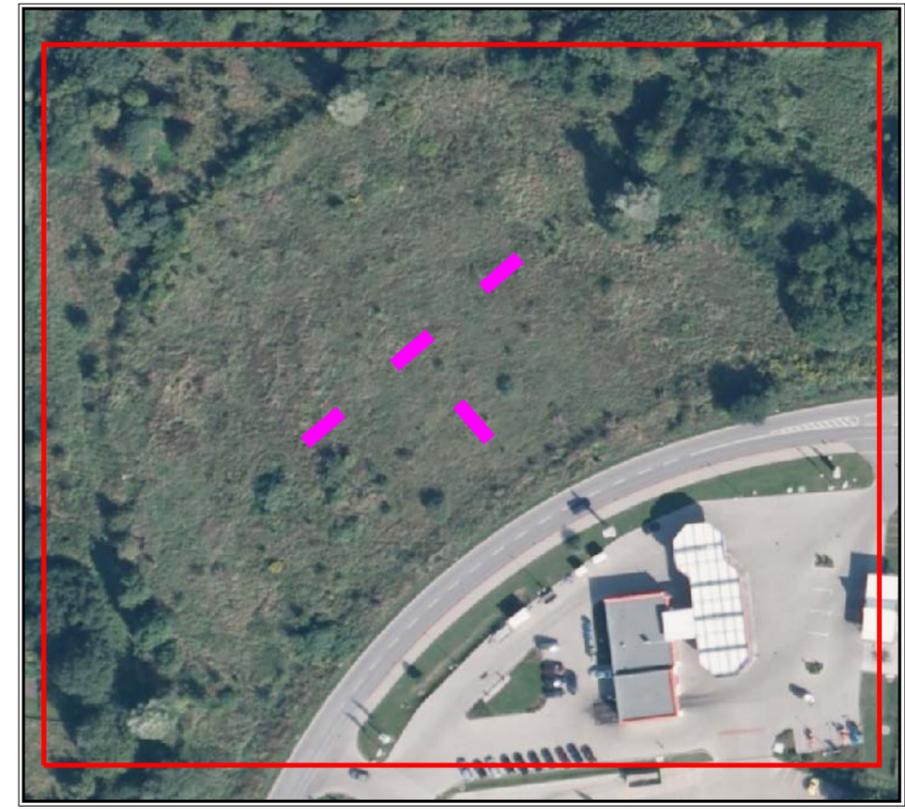
In der Anlage 1 ist ein Übersichtsplan und ein Luftbild des Untersuchungsgebietes beigelegt.

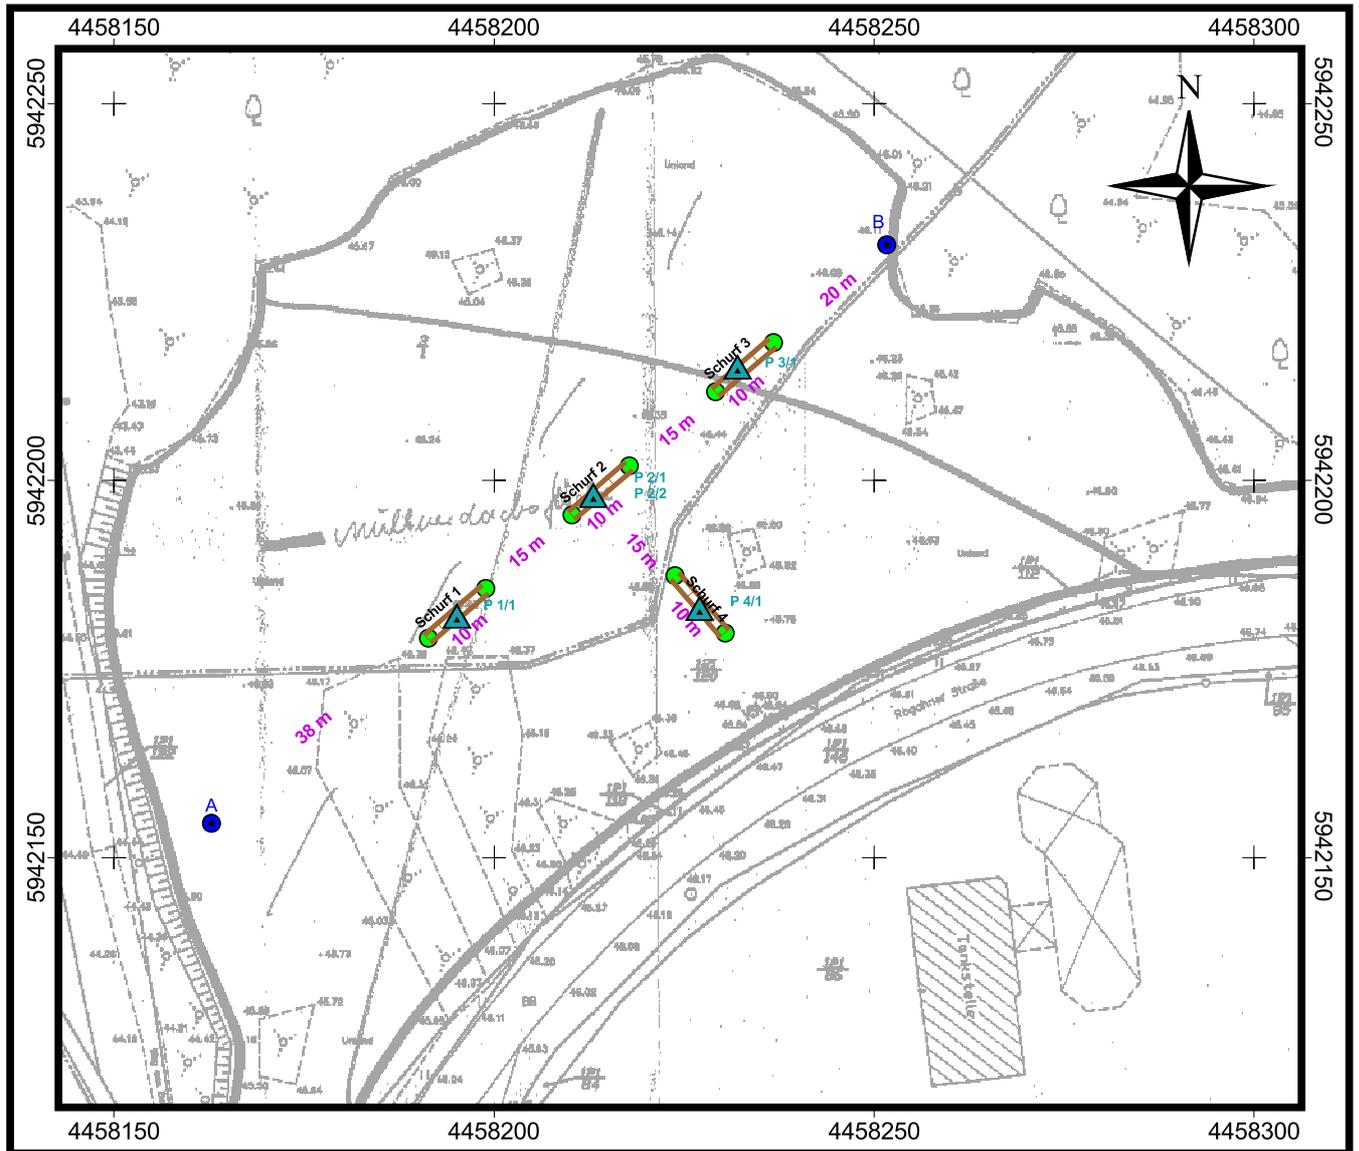
Die Schürfe 1 – 3 sind in einer SW-NE streichenden Linie in Abständen von 15 m angeordnet, wobei die verdächtige Fläche auf ihrer Länge mittig durchschnitten wird, was einer repräsentativen Verteilung der Aufschlüsse für den Standort entspricht. Schurf Nr. 4 ist in einem Abstand von etwa 15 m senkrecht zum Schurf 2 angelegt. Die jeweilige Lage der Schürfe ist in der Detailansicht (Anlage 2) dargestellt. Entsprechend Angebot waren Schürfe von ca. 10 m Länge und bis zu 2 m Teufe (Mächtigkeit der Auffüllung) vorgesehen. Im Zuge der technischen Arbeiten wurde festgestellt, dass die Mächtigkeit der Auffüllungen 2 m z. T. deutlich überschreitet. Um etwa im geplanten Leistungsumfang zu bleiben, wurden die Schürfe auf ca. 6 – 7 m verkürzt. Die maximale Tiefe wurde mit 2,85 m u. GOK bei Schurf 4 erreicht. Eine Verringerung in der Repräsentativität der Aussagen ist damit nicht verbunden.

Die Probenentnahme erfolgte direkt aus der vertikalen Stirnfläche des Schurfes, um eine Horizontzuordnung der Probe zu gestatten. Tabelle 3-1 führt die an den jeweiligen Schürfen entnommenen Proben auf. Die Lage der Probeentnahmepunkte sind in der Anlage 2 dargestellt.

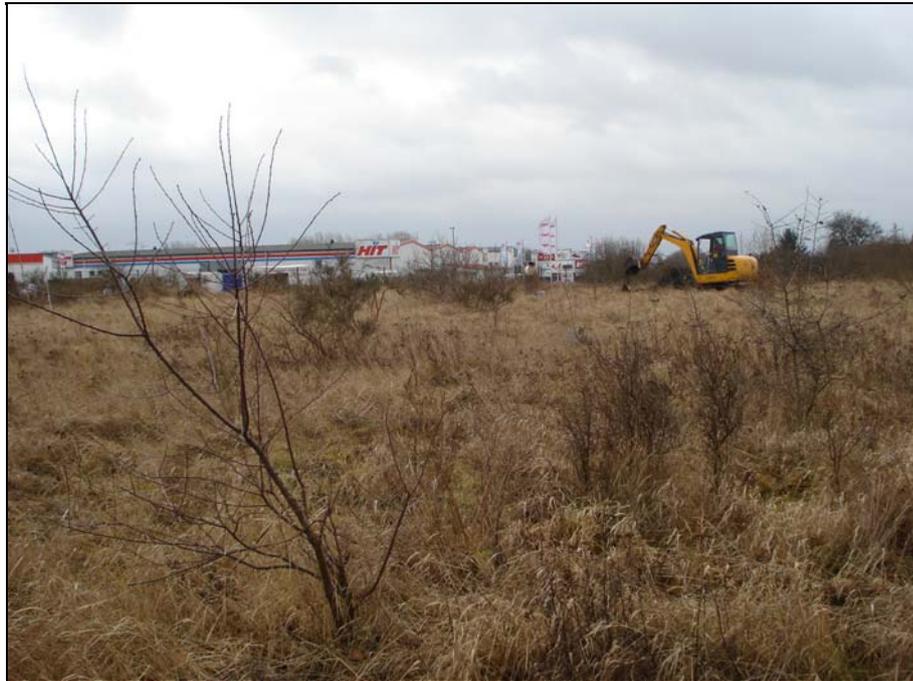
Bild 1 : Untersuchungsgebiet OU Deponie Görries

Die verdächtige Fläche befindet sich am nordwestlichen Stadtrand von Schwerin-Görries und grenzt unmittelbar nordöstlich an den Fasanenhof westlich der Stadt Schwerin. Das Untersuchungsgebiet liegt damit innerhalb der Trinkwasserschutzzone IIIb der Wassererfassung Nuddelbachtal. Es handelt sich um eine offene, annähernd halbkreisförmige, überwiegend mit Gras und Gestrüpp bewachsene Fläche von rund 11.000 m².

Zum Zeitpunkt der Untersuchungen handelt es sich bei den o. g. Flurstücken um brachliegende Flächen.

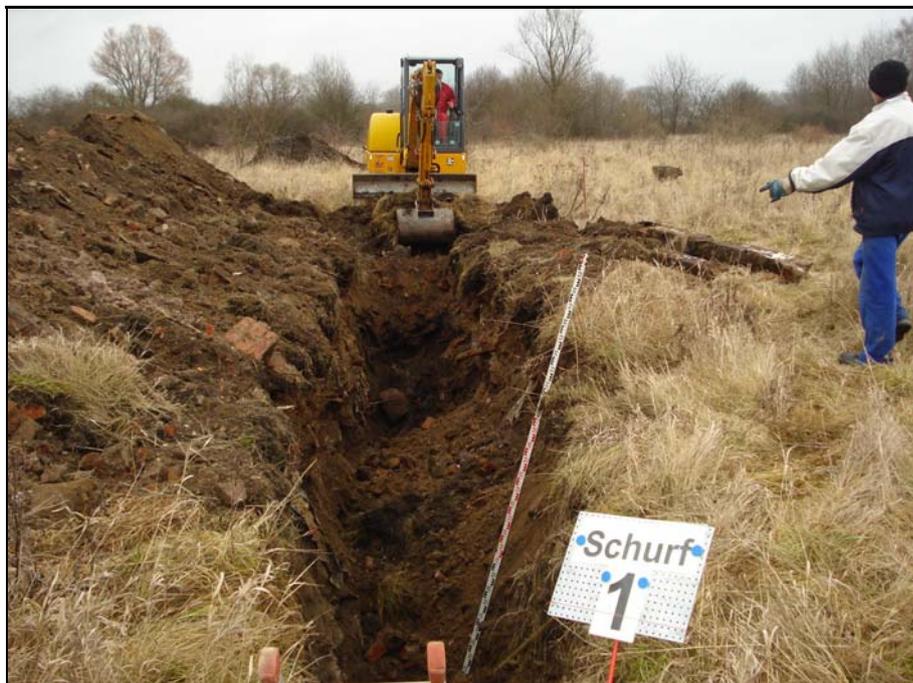
Bild 2 : Aushub Schurf 1

In Anlage 4 sind die einzelnen Schichtenprofile der Schürfe 1 – 4 aufgeführt. Der Schurfaushub setzt sich unterhalb des Mutterbodens aus Aufschüttungsmaterial zusammen, das u.a. Ziegel, Bruchstücke von altem Mauerwerk sowie Betonstücke bis > 80 cm enthält. Bei Schurf 4 beträgt der Anteil der Bauschuttagerungen mehr als 50 %. Zusätzlich wurde bei Schurf 2 in einer Tiefe von 1,00 bis 1,20 locker gelagertes Schlackematerial angetroffen. Durch die sehr lockere Lagerung des Aufschüttungsmaterials ist die Standfestigkeit des Bodens stark eingeschränkt.

Die organoleptische Begutachtung des Schurfmaterials ergab nur eine Auffälligkeit bei Schurf 1. Es wurde in der liegenden Schicht des Schurfprofils ein modriger Geruch festgestellt.

Grundwasser wurde nicht angetroffen, nur bei Schurf 1 trat Schichtenwasser auf der untersten, lehmigen Schicht auf und bei Schurf 2 war das Bodenmaterial der untersten, sandigen Schicht feucht.

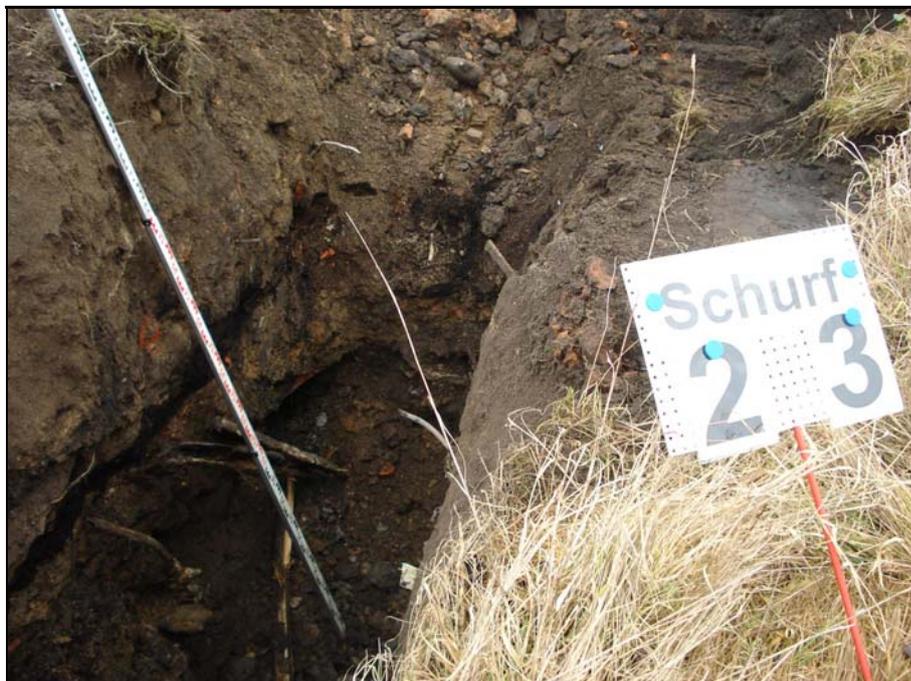
Bild 8 : Altlasten Schurf 2

Für die chemischen Laboranalysen wurden die Bodenproben Nr. 1/1 und 2/2 ausgewählt, da hier Auffälligkeiten bezüglich der Organoleptik (modriger Geruch bei Probe 1/1) und des Bodenmaterials (mögliche Auslaugungsstoffe der Schlacke bei Probe 2/2) festgestellt wurden.

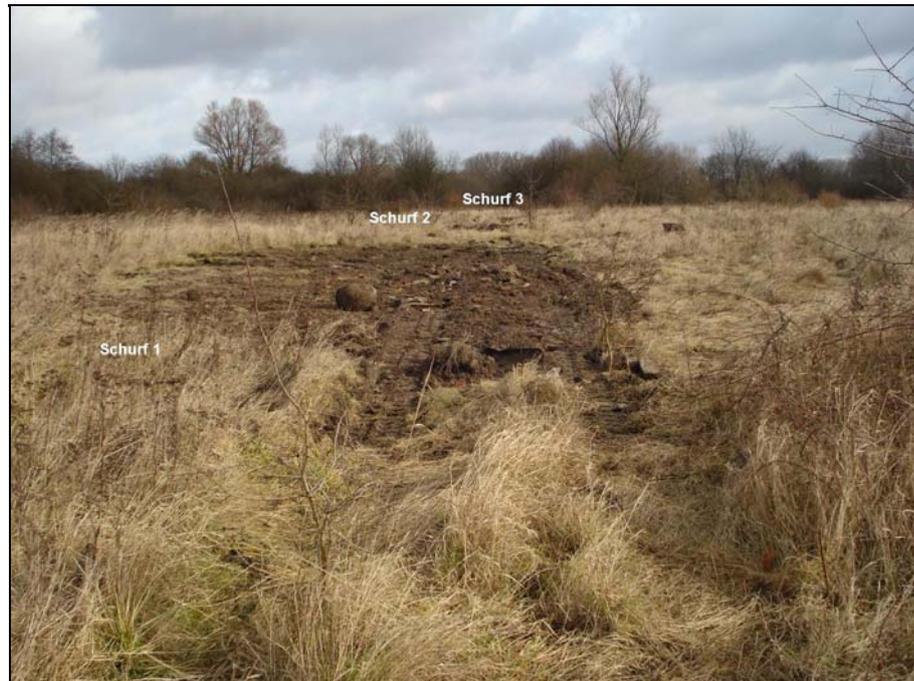
Bild 11 : Verfüllen /Planierarbeiten Schurfe 1-3

Nach Abschluss der Schurfarbeiten wurden am 27.02.09 die Schürfe mit dem Aushubmaterial wieder verfüllt und die Geländeoberfläche abschließend planiert.

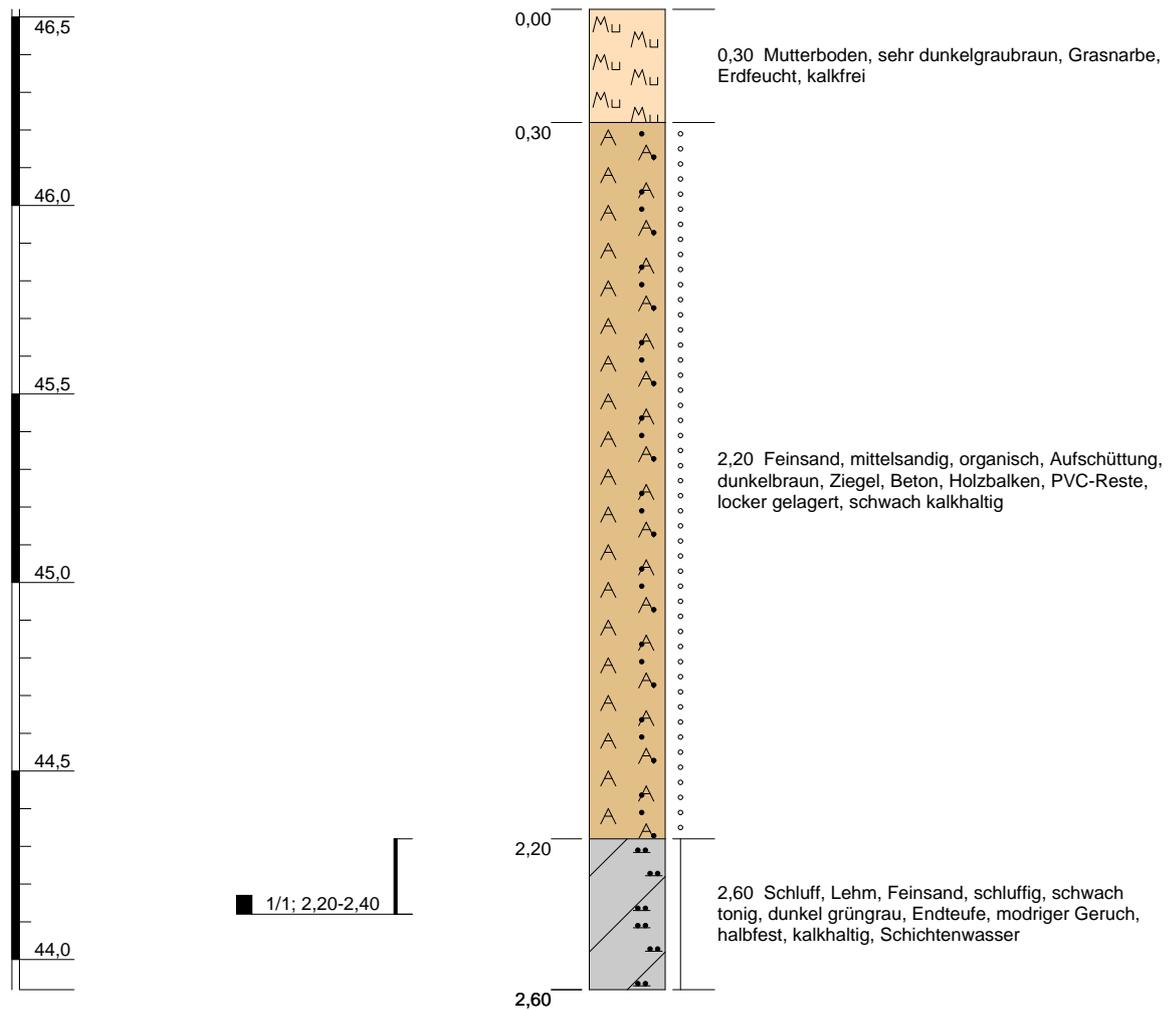
Anlage:
4.1

b) Grasnarbe							
	c) Erdfeucht	d)	e) sehr dunkelgraubraun					
	f) Mutterboden	g)	h)	i) 0				
2,20	a) Feinsand, mittelsandig, organisch							
	b) Ziegel, Beton, Holzbalken, PVC-Reste

c) locker gelagert	d)	e) dunkelbraun					
	f) Aufschüttung	g)	h)	i)				
2,60	a) Schluff, Lehm, Feinsand, schluffig, schwach tonig				Schichtenwasser	mip	1/1	2,40

b) modriger Geruch							
	c) halbfest	d)	e) dunkel grüngrau					
	f)	g)	h)	i) +				
	a)							
	b)							
	c)	d)	e)					
	f)	g)	h)	i)				
	a)							
	b)

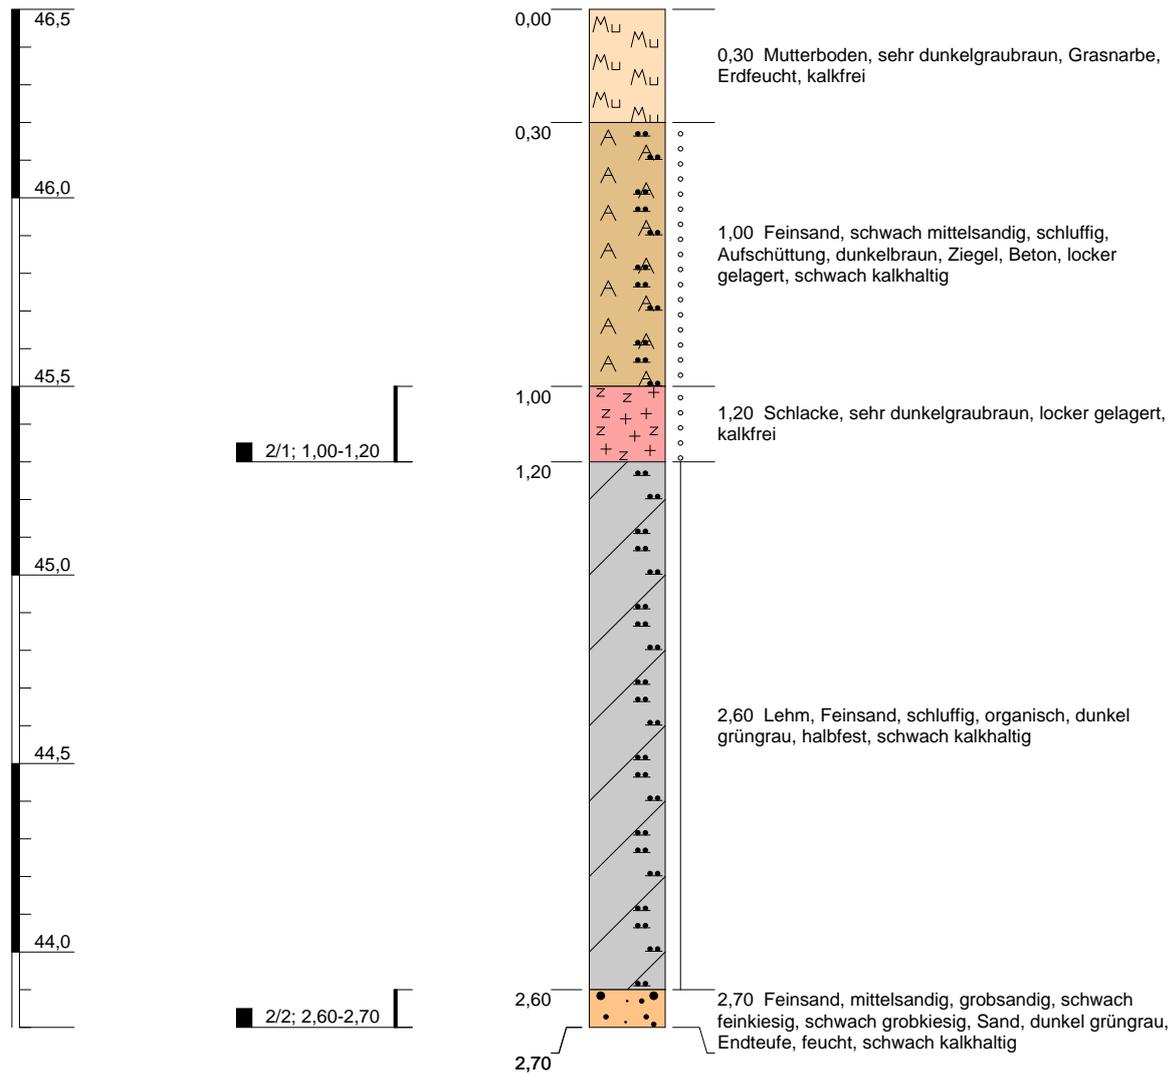
Anlage:
4.2

b) Grasnarbe							
	c) Erdfeucht	d)	e) sehr dunkelgraubraun					
	f) Mutterboden	g)	h)					i) 0
1,00	a) Feinsand, schwach mittelsandig, schluffig

b) Ziegel, Beton							
	c) locker gelagert	d)	e) dunkelbraun					
	f) Aufschüttung	g)	h)					i)
1,20	a) Schlacke				mip	2/1	1,20	
	b)							
	c) locker gelagert	d)	e) sehr dunkelgraubraun

f)	g)	h)					i) 0
2,60	a) Lehm, Feinsand, schluffig, organisch							
	b)							
	c) halbfest	d)	e) dunkel grüngrau					
	f)	g)	h)					i)
2,70	a) Feinsand, mittelsandig, grobsandig, schwach feinkiesig, schwach grobkiesig				mip	2/2	2,70

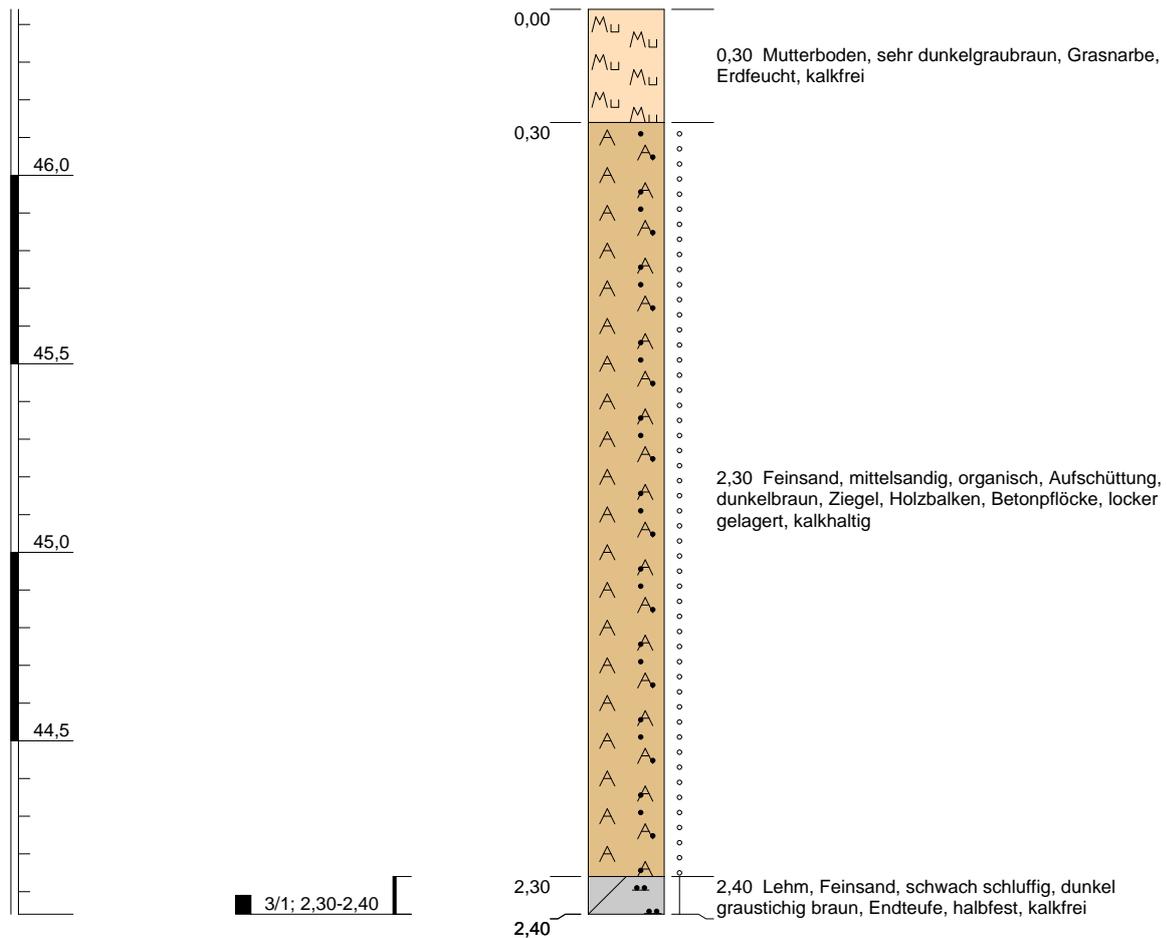
Anlage:
4.3

b) Grasnarbe							
	c) Erdfeucht	d)	e) sehr dunkelgraubraun					
	f) Mutterboden	g)	h)	i) 0				
2,30	a) Feinsand, mittelsandig, organisch							
	b) Ziegel, Holzbalken, Betonpflocke

c) locker gelagert	d)	e) dunkelbraun					
	f) Aufschüttung	g)	h)	i) +				
2,40	a) Lehm, Feinsand, schwach schluffig					mip	3/1	2,40
	b)							
	c) halbfest	d)	e) dunkel graustichig braun

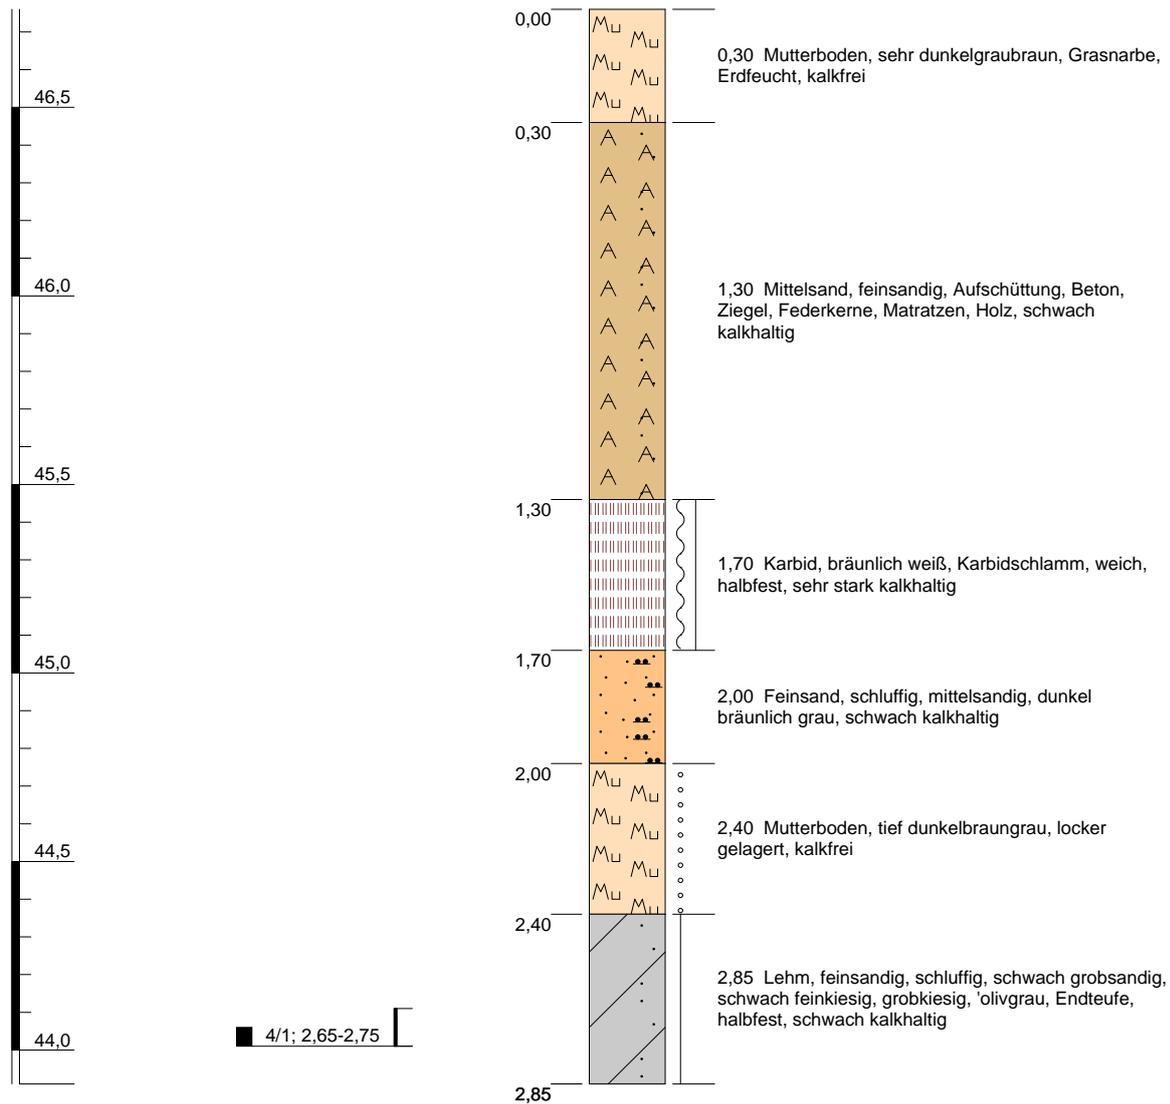
Anlage:
4.4

b) Grasnarbe							
	c) Erdfeucht	d)	e) sehr dunkelgraubraun					
	f) Mutterboden	g)	h)	i) 0				
1,30	a) Mittelsand, feinsandig							
	b) Beton, Ziegel, Federkerne, Matratzen, Holz

c)	d)	e)					
	f) Aufschüttung	g)	h)	i)				
1,70	a) Karbid							
	b) Karbidschlamm							
	c) weich, halbfest	d)	e) bräunlich weiß					
	f)	g)	h)	i) ++				
2,00	a) Feinsand, schluffig, mittelsandig

b)							
	c)	d)	e) dunkel bräunlich grau					
	f)	g)	h)	i)				
2,40	a)							
	b)							
	c) locker gelagert	d)	e) tief dunkelbraungrau					
	f) Mutterboden	g)	h)	i) 0
