Bericht

Grobes Röhrichschutz- und Entwicklungskonzept der Seeufer im Schweriner Stadtgebiet

Auftraggeber: Landeshauptstadt Schwerin, Fachdienst Umwelt
Auftragnehmer: Planungsbüro Mordhorst-Bretschneider GmbH

Nortorf 2018

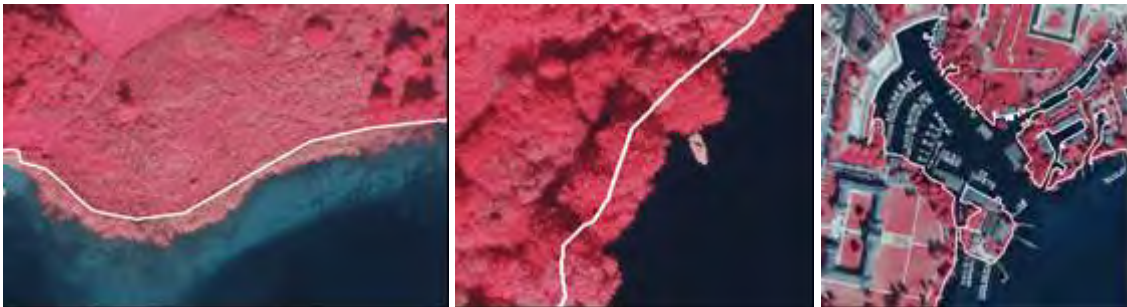
Abbildung 1: Beispiele für den Verlauf der Uferlinien im Untersuchungsgebiet

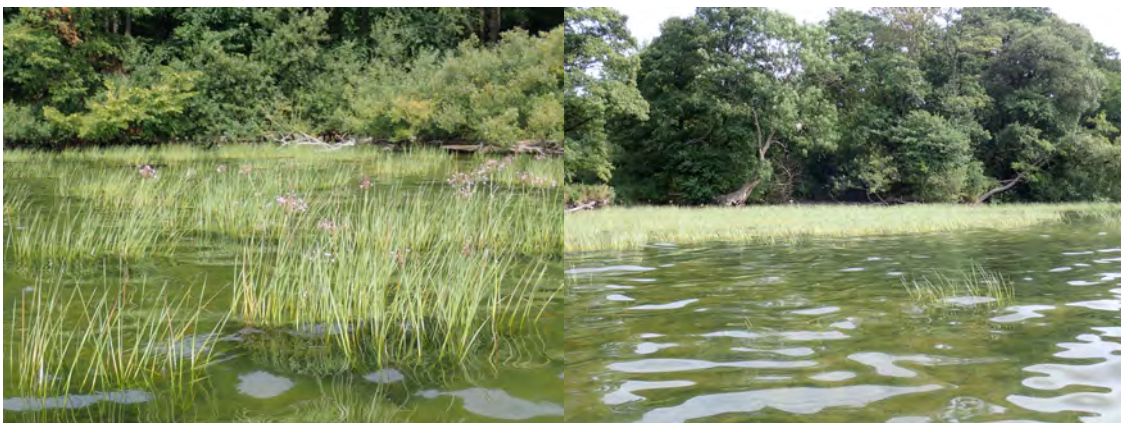
Abbildung 5: Röhrichte der Schwanenblume am nördlichen Görslower Ufer im Schweriner Innensee, gut erkennbar während des Niedrigwassers im August 2018.

Röhrichte der Schwanenblume (*Butomus umbellatus*) wurden von der Bearbeitung ausgenommen. Die Schwanenblume wächst (mit Ausnahme einiger Bestände in direkter Ufernähe) in der Regel unterhalb der Wasseroberfläche. Schwanenblumenbestände können daher nicht zuverlässig durch die Geländekartierung erfasst werden und sind auch luftbildanalytisch größtenteils nicht von organischen Sedimenten der Flachwasserzone und Unterwasserpflanzen unterscheidbar. Es soll hier jedoch darauf hingewiesen werden, dass ausgedehnte Schwanenblumenröhrichte beispielsweise am Ostufer des Schweriner Innensees und im Bereich südlich von Kaninchenwerder bestehen, welche in diesem Konzept nicht berücksichtigt werden. Aufgrund des besonderen Niedrigwassers waren im Sommer 2018 außergewöhnlich viele Schwanenblumenröhrichte an der ufernahen Wasseroberfläche sichtbar. Grobe, sehr konservativ abgegrenzte „Verbreitungszonen“ sind in **Abbildung 6** dargestellt. Diese Zonen umfassen eine Fläche von fast 7 ha im Schweriner Innensee, wobei keinerlei Anspruch auf Vollständigkeit erhoben werden kann. Im Jahr 1996 wurden nur etwas über 700 m² Schwanenblumenröhrichte im Stadtgebiet Schwerin kartiert (siehe MORDHORST et al. 1997), jedoch ist es gut möglich, dass auch damals viele Bestände aufgrund der schlechten Kartierbarkeit nicht erfasst wurden. Über die historische Entwicklung der Schwanenblumenröhrichte können somit keine Aussagen getroffen werden.

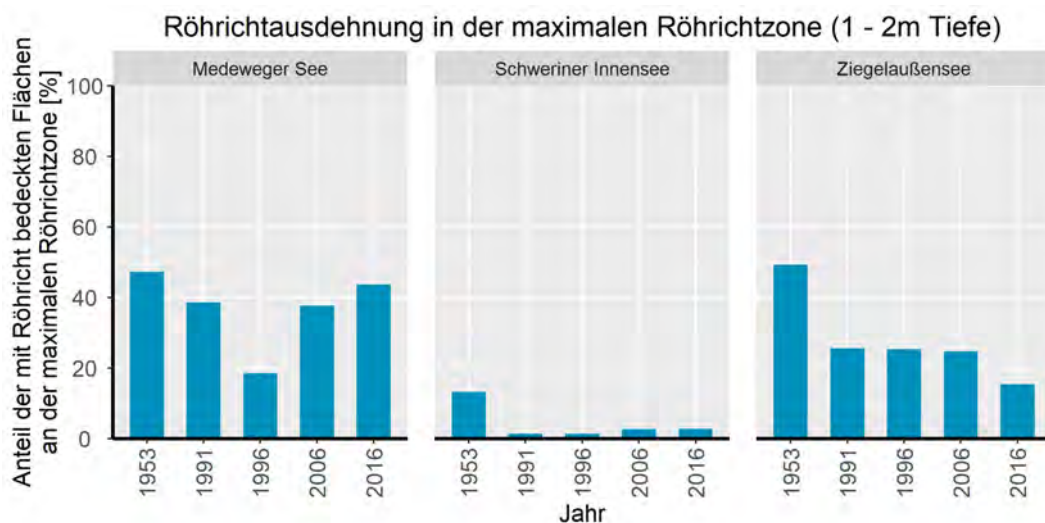
Abbildung 21: Anteil der mit Röhricht bedeckten Flächen an der maximalen Röhrichtzone (1-2m Tiefe) - Medeweger See, Schweriner Innensee und Ziegelaußensee

Der höchste Bedeckungsgrad der vorrangigen Röhrichtzone mit Röhrichten ist im Medeweger See nachzuweisen. Hier waren 2016 86% der Fläche in der vorrangigen Röhrichtzone tatsächlich von Röhrichten besiedelt. Im Ziegelaußensee ist bis 2006 die Hälfte der vorrangigen Röhrichtzone besiedelt gewesen, 2016 sank der Anteil allerdings auf 42%.

Im Schweriner Innensee waren 2016 nur 21% der vorrangigen Röhrichtzone mit Röhricht bedeckt. Auch die anderen Seen im Schweriner Stadtgebiet weisen eher geringe Bedeckungsgrade auf. Im Jahr 2016 überschritten nur Fauler See, Neumühler See und Oberer Ostorfer See die 20%-Marke, Heidensee und Lankower See blieben sogar unterhalb von 10%.

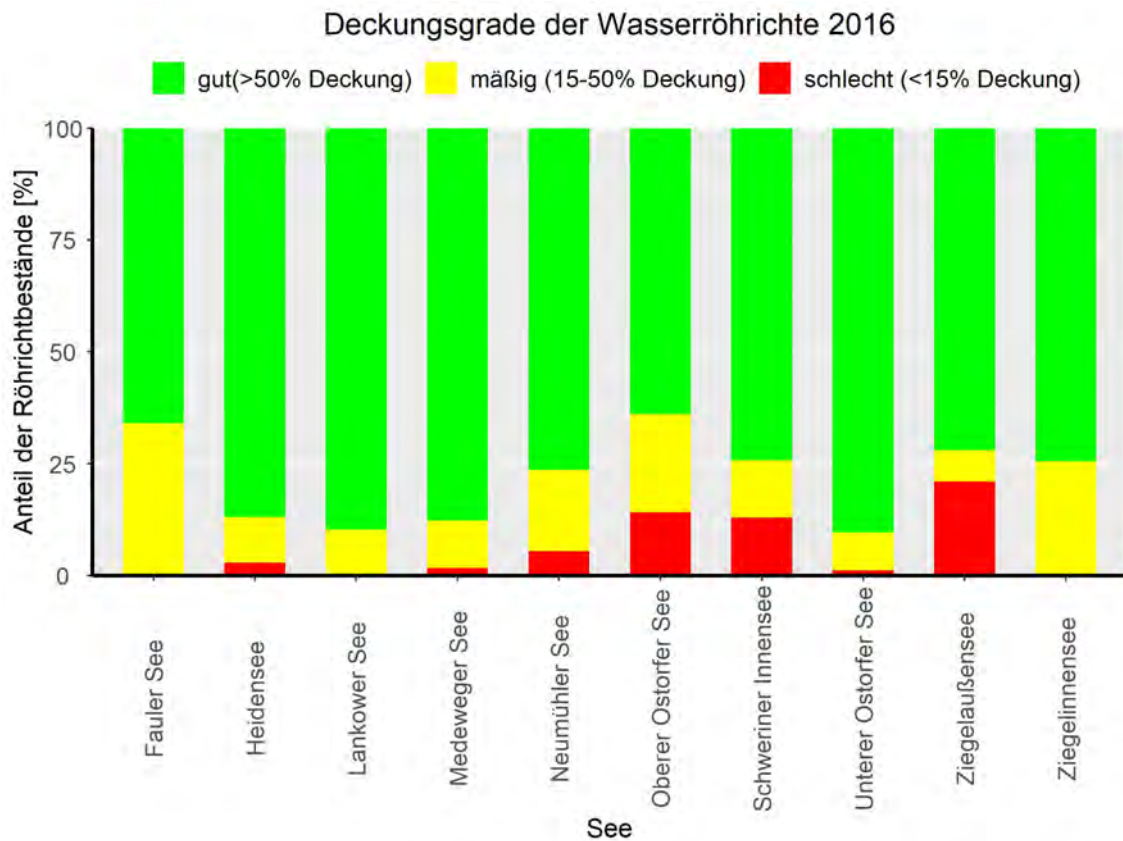
Abbildung 30: Deckungsgrade der Wasserröhrichte aller Seen im Schweriner Stadtgebiet

Die Deckungsgrade der Wasserröhrichte in allen Seen wurden 2016 im Feld erfasst. **Abbildung 30** zeigt den prozentualen Flächenanteil des jeweiligen Deckungsgrades an der gesamten Röhrichtfläche. Der größte Anteil von Röhrichten mit einer Deckung > 50% wurde im Unteren Ostorfer See, Lankower See, Medeweger See und Heidensee festgestellt. Der höchste Anteil von Röhrichten mit einer Deckung < 15% wurde demgegenüber im Ziegelaußensee ermittelt, dort wurden fast 160 ha Röhricht dieser Kategorie zugeordnet.

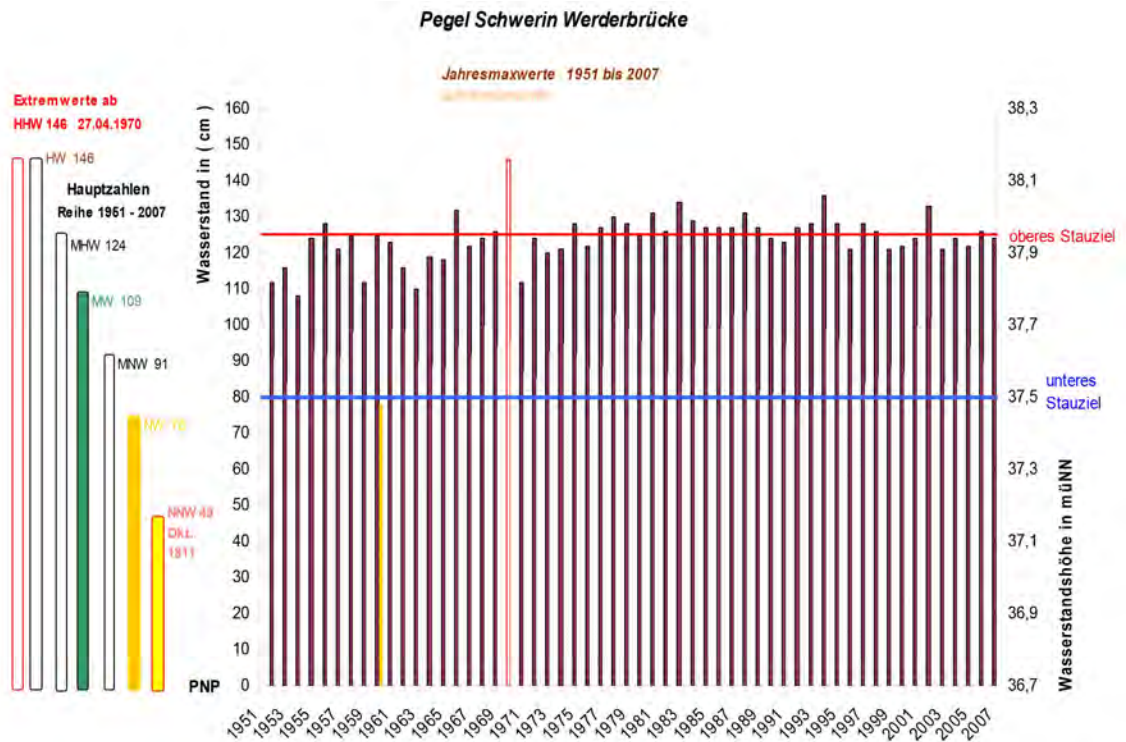
Abbildung 39: Langjährige Messreihe des Wasserstandes am Pegel Schwerin Werderbrücke - Pegelkennzahlen (Quelle der Abbildung: Wasserstraßen- und Schifffahrtsamt Lauenburg)

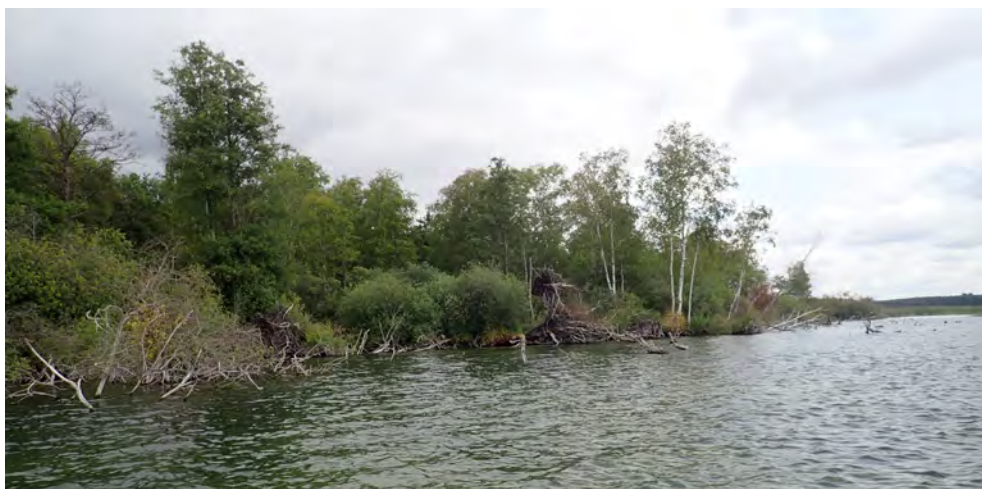
Abbildung 42: Fortschreitender Uferrückgang am Paulsdamm (August 2018). Einzelne verbliebene Wasserröhrichte liegen dem heutigen Ufer weit vorgelagert in hoher Wassertiefe.

In einigen Bereichen der Schweriner Seen sind starke Uferabbrüche festzustellen. Das Ausmaß der durch Strömung und Wellenschlag bedingten Ufererosion wird, wie bereits beschrieben, durch die stark regulierten Wasserstände ausgelöst. Ein weiterer Einflussfaktor ist der seeweite Rückgang der breiten Röhrichtgürtel seit 1953, welche zuvor die Ufer vor Erosion geschützt haben. Dabei ergeben sich wechselseitig negative Effekte. Moorufer wie am Wickendorfer Moor oder nördlich des Ostorfer Halses sind stärker vom erosionsbedingten Uferrückgang betroffen. Ein extremes Beispiel für Ufererosion ist das Gebiet am Paulsdamm im Norden des Schweriner Innensees, wie in **Abbildung 41** und **42** dargestellt.

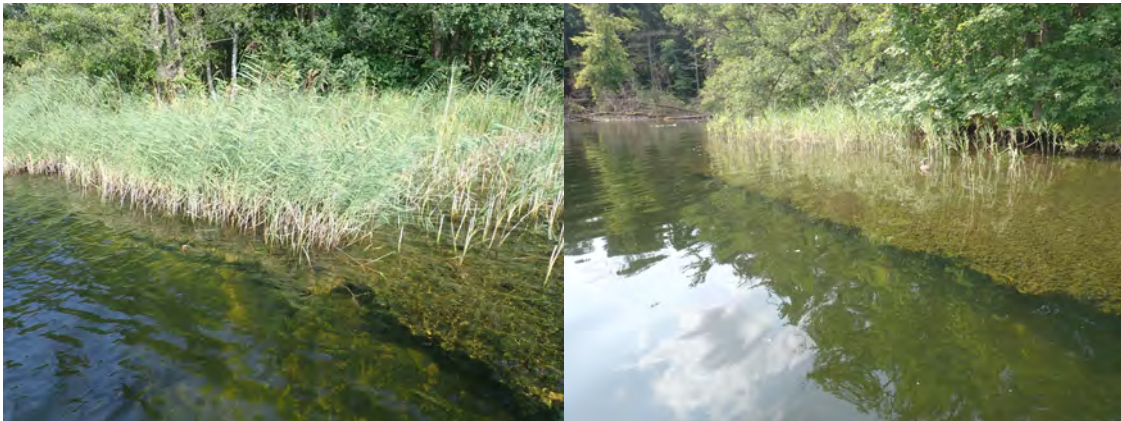
Abbildung 43: Beispiele für die Ausbildung von Unterwasserkliffs an den Ufern des Ziegelaußensees (links: Wickendorfer Moor, rechts: Schelfwerder, August 2018).

Andererseits können sich Unterwasserkliffs ausbilden, oberhalb derer häufig Röhrichtarten stocken. Der zunehmende Abbruch derartiger Kliffkanten verringert dann sowohl die Röhrichtflächen, als auch den von Röhrichten besiedelbaren Raum. Derartige Kliffs lassen sich nach Beobachtungen im Untersuchungsgebiet keinem Ufertyp zuordnen. Sie sind u.a. am Großteil der Ufer im Ziegelaußensee zu finden (**Abbildung 43**).

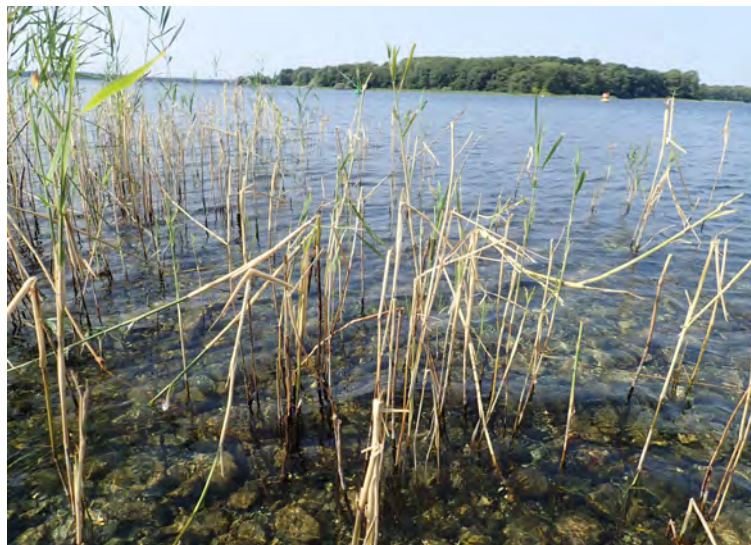
Abbildung 45: Vollständig und intensiv durch Wasservögel beweidetes Schilfröhricht (Liebesinsel bei Ziegelwerder, Schweriner Innensee, August 2018). Bisspuren sind deutlich zu erkennen, die Halme wurden von Gänsen abgeknickt.

Von verschiedenen Tierarten und Tierartengruppen, die potentiell als Schadfaktor wirken können, wird der Effekt von Wasservögeln - v.a. Graugänse, aber auch Hockerschwäne und Blässralen - sowie dem Bisam und der Nutria hervorgehoben (vgl. u.a. HOLSTEN et al. 2011). Die genannten Arten sind z.T. in großen Beständen an den Seen im Untersuchungsgebiet sowie im Schweriner Außensee anzutreffen. Gleichzeitig sind großflächig Verbisschäden und Halmschäden zu erfassen, die z.T. den einzelnen Arten zuzuordnen sind. Insbesondere Graugänse und Schwäne nutzen in der Mauser und zur Aufzucht ihrer Jungen Primär- und Sekundärsprosse von Schilf und seltener auch von anderen Röhrichtarten. **Abbildung 45** zeigt einen deutlichen Verbiss an sämtlichen Sekundärsprossen. Blattspitzen hochgewachsener Sprosse werden zudem durch das Abknicken des Halmes erreicht. Dadurch werden die Pflanzen vorgeschädigt, so dass es zu Absterbeprozessen im Zusammenwirken mit weiteren Schadfaktoren oder ein direktes Absterben der Pflanze durch mehrjährigen intensiven oder mehrmaligen Verbiss neu austreibender Sprosse kommen kann.

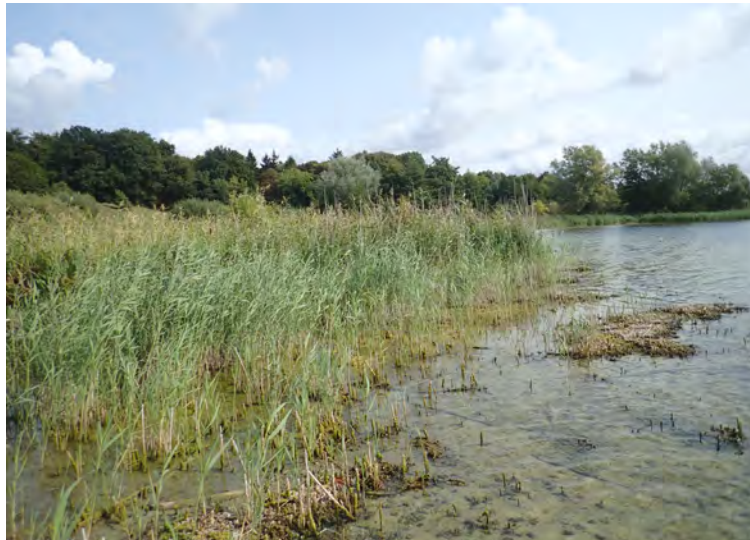
Abbildung 46: Rest eines ehemals ausgedehnten Schilfröhrichts mit deutlichem Verbiss und vorgelagertem Stoppelfeld aus abgestorbenen Schilfpflanzen ("Medeweger Ufer" an der Wickendorfer Straße, Ziegelaußensee, August 2018).

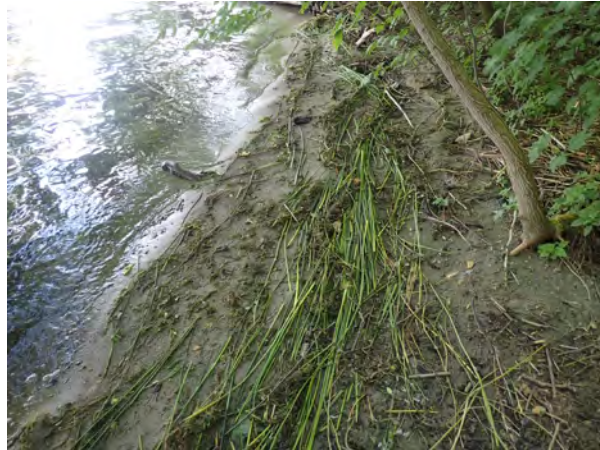
Abbildung 47: Spülsaum aus von Bisam herausgerissenen Halmen der Teichsimse (Schloss Wiligrad, Schweriner Außensee, August 2017)
