Klimaschutzkonzept Schwerin

Teilplan Städtische Sporthallen

Landeshauptstadt Schwerin

August 2016

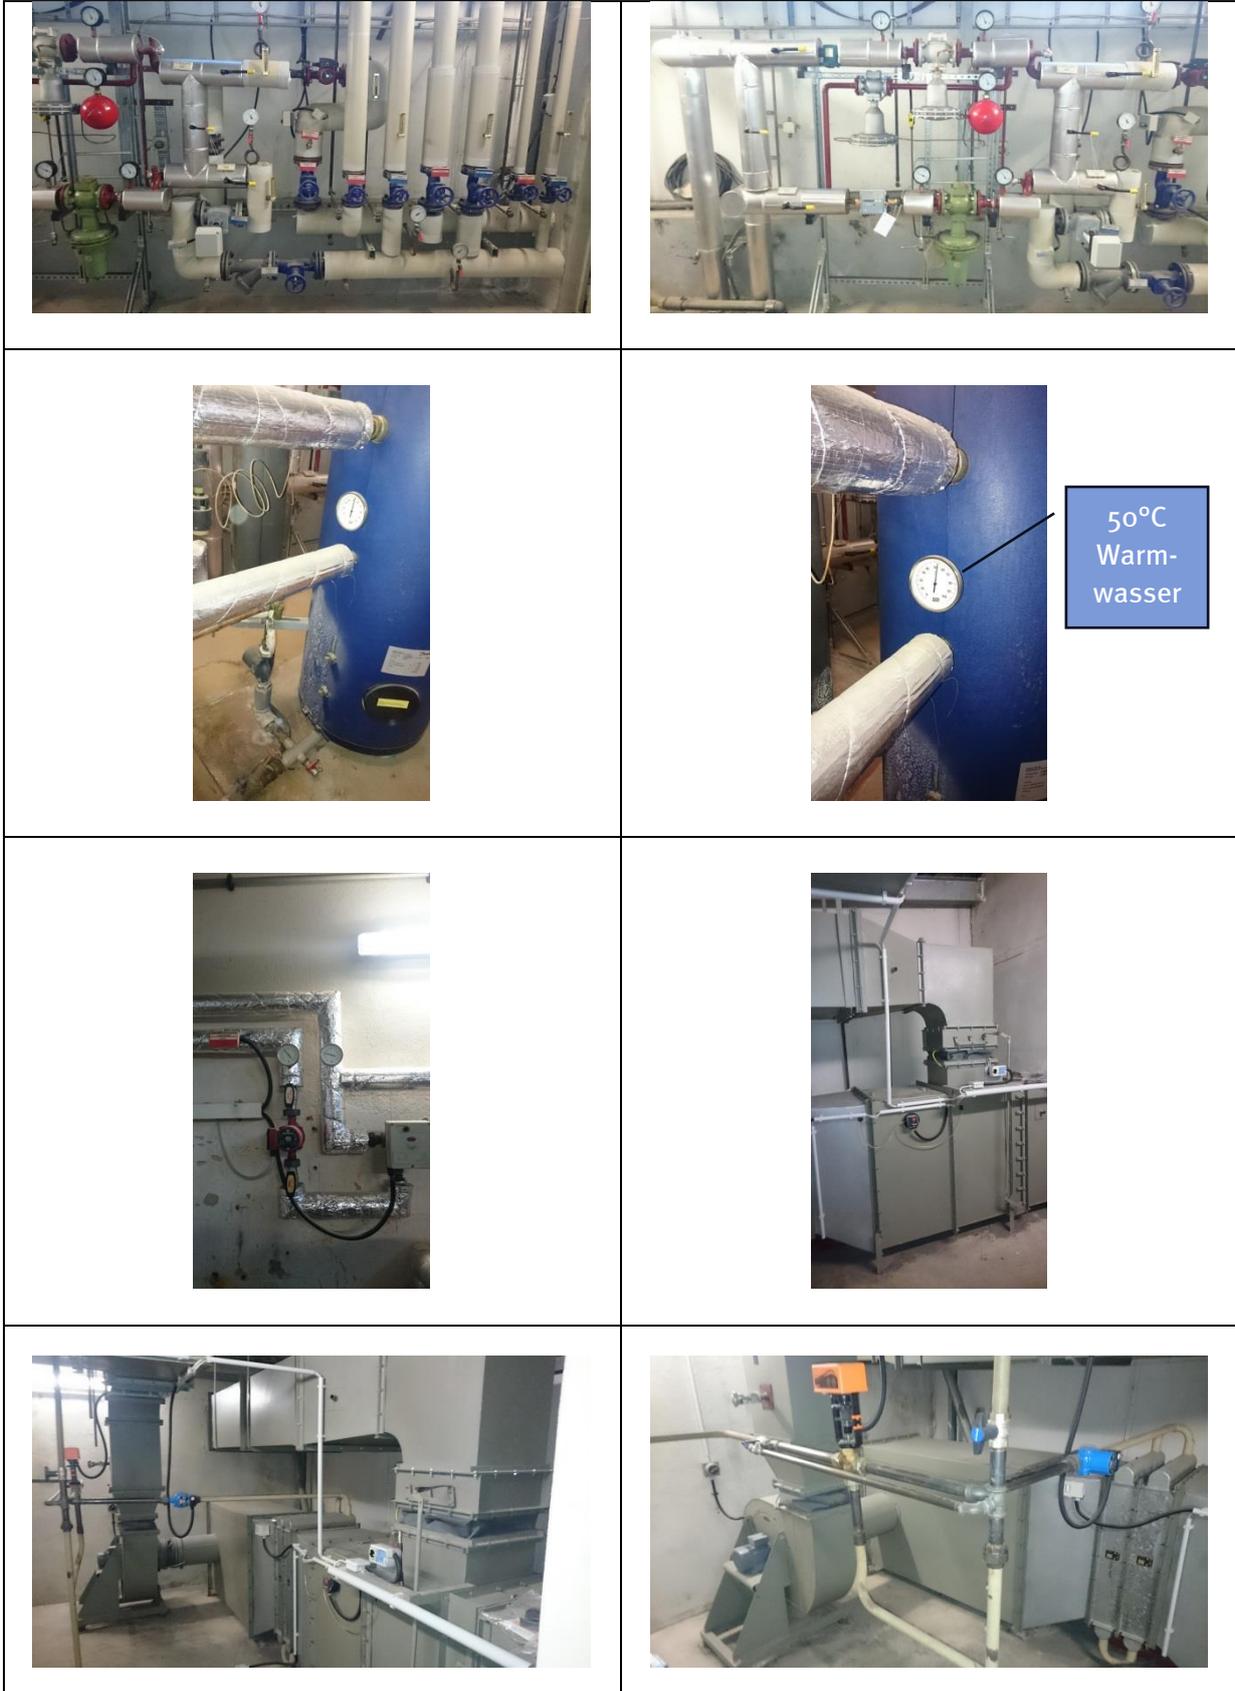
Abbildung 21: Bilder verschiedener Bauteile (Quelle: eigene Bilder)

Bauteil	Beschreibung	Bewertung
Heizung	direkte Wärmeübergabe in Wärmetauscher der Lüftungsanlage bzw. Heizung und Warmwasserbereitung	<ul style="list-style-type: none"> - energetisch günstig ohne Wärmetauscherübertragungsverluste - riskant bei Leckagen - Umwälzpumpen überwiegend nicht in Hocheffizienzausführung - Heizleitungen der Heizkreise zu den Lüftungswärmetauschern unter dem Hallenboden mit mutmaßlich höheren Wärmeverlusten
Warmwasser	Speicherladeschaltung mit Dreiwegeventil und Plattenwärmetauscher und separater Ladepumpe	<ul style="list-style-type: none"> - hohe Bereitschaftsverluste - nicht ausreichende Temperatur am Tag der Begehung nur 50° C
Lüftung	Lüftungsanlage Um- und Außenluftgeführt Abluftanlage Sozialtrakt über Dach feuchtegesteuert	<ul style="list-style-type: none"> - saniertes Zustand - gute Regelbarkeit - Ventilatormotoren nicht drehzahl geregelt (keine FU) - keine Wärmerückgewinnung - Volumenstrom unregelt, nicht eingemessen

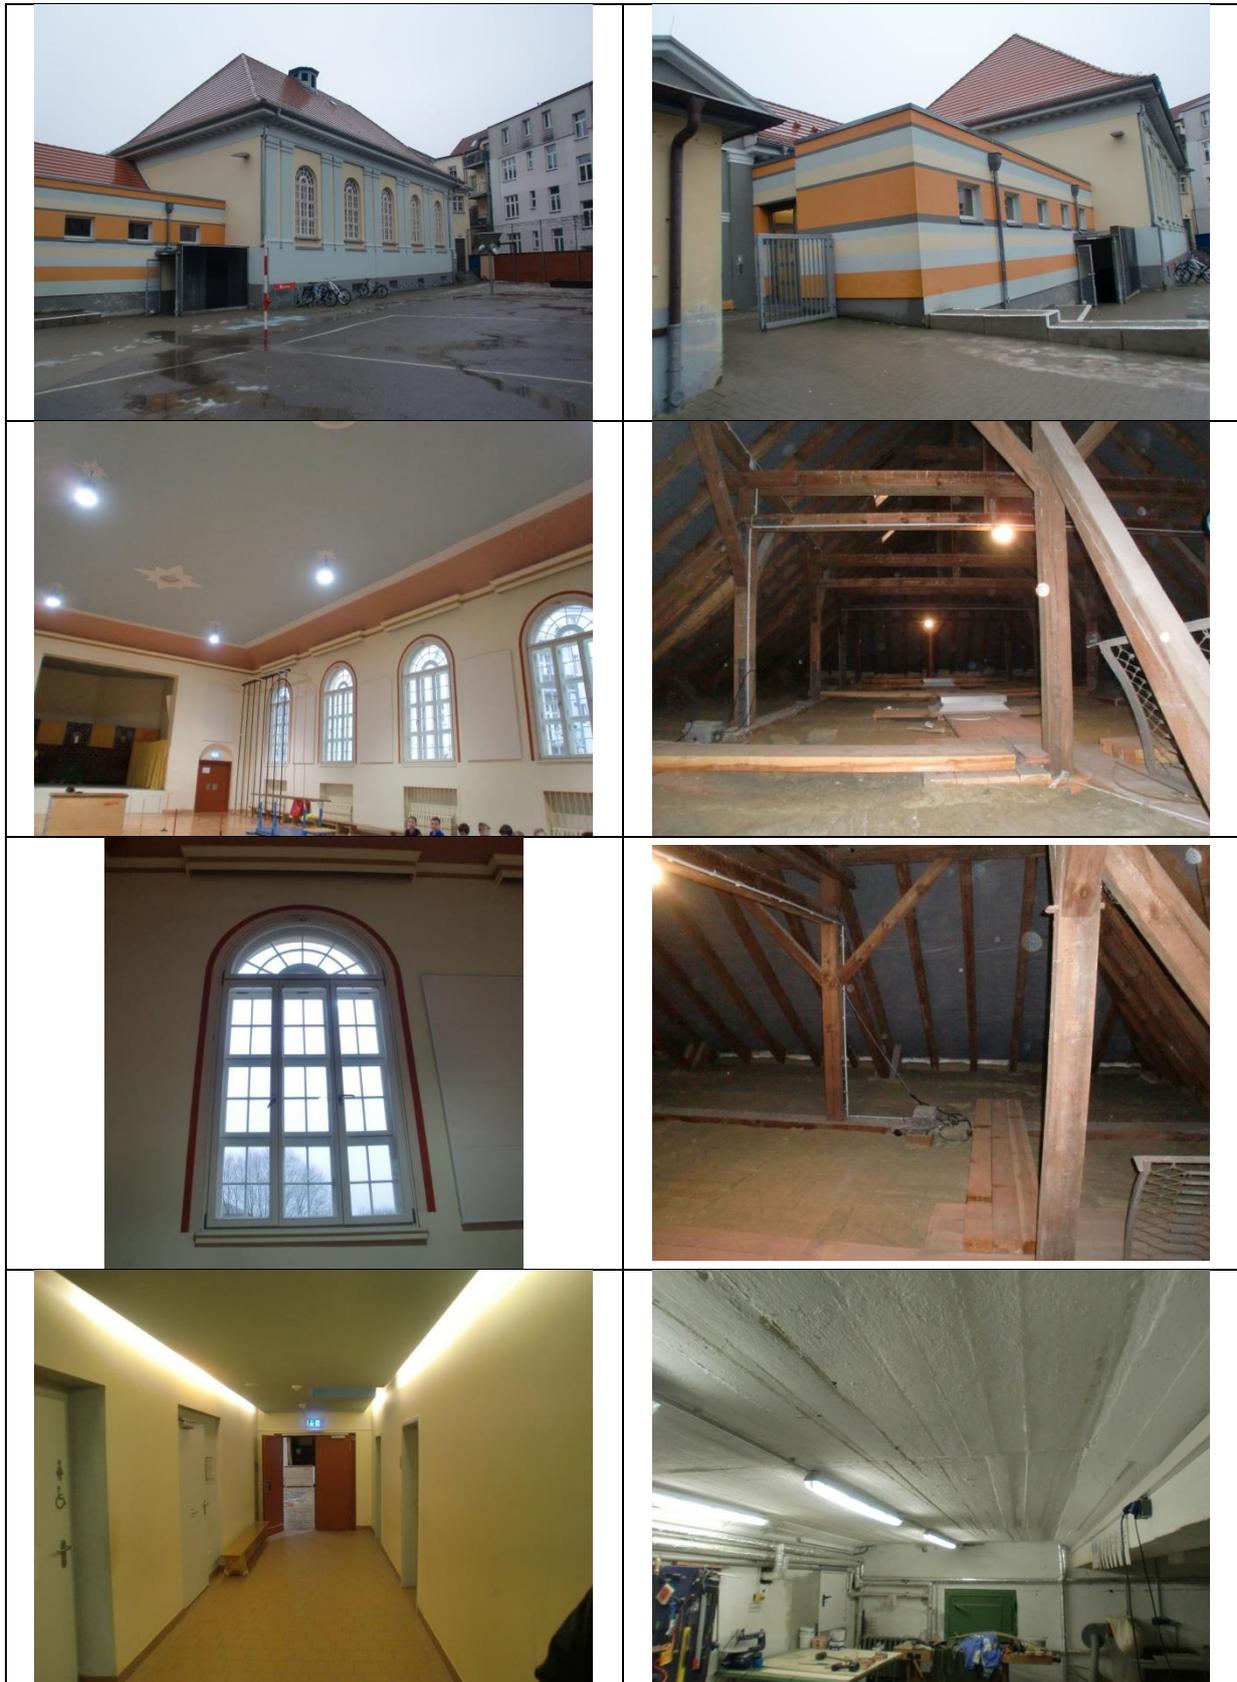
Abbildung 26: Bilder verschiedener Bauteile (Quelle: eigene Bilder)

Bauteil	Beschreibung	Bewertung
Heizung	<p>Wärmeübertragung erfolgt über statische Heizflächen (alte Heizkörper) in Wandnischen</p> <p>Heizkessel ohne motorisch betriebene Abgasklappen</p> <p>Brenner ohne Modulation (reine Kaskade)</p> <p>Umwälzpumpen (Kesselspeisepumpen)</p>	<ul style="list-style-type: none"> - geringe Leistung, lange Aufheizzeiten, hohe Druckverluste - Auskühlung des Kessels bei Stillstand energetisch ungünstig - keine ausreichende Anpassung der Kesselleistung an den wirklichen Bedarf möglich - ineffizient
Warmwasser	Abluftwärmepumpe mit elektrischer Nachheizung	<ul style="list-style-type: none"> - hohe Bereitschaftsverluste - hygienisch einwandfreier Betrieb nur durch elektrische Nachheizung möglich
Lüftung	<p>Lüftungsanlage nicht vorhanden</p> <p>Abluftöffnungen im Deckenbereich in den unbeheizten und ungedämmten Dachboden</p> <p>Fensterlüftung äußerst unpraktikabel</p>	<ul style="list-style-type: none"> - schlechte Raumlufthqualität - hohe Wärmeverluste - Gefahr von Bauschäden durch Kondenswasser im Dachboden - Fenstergriffe nicht erreichbar

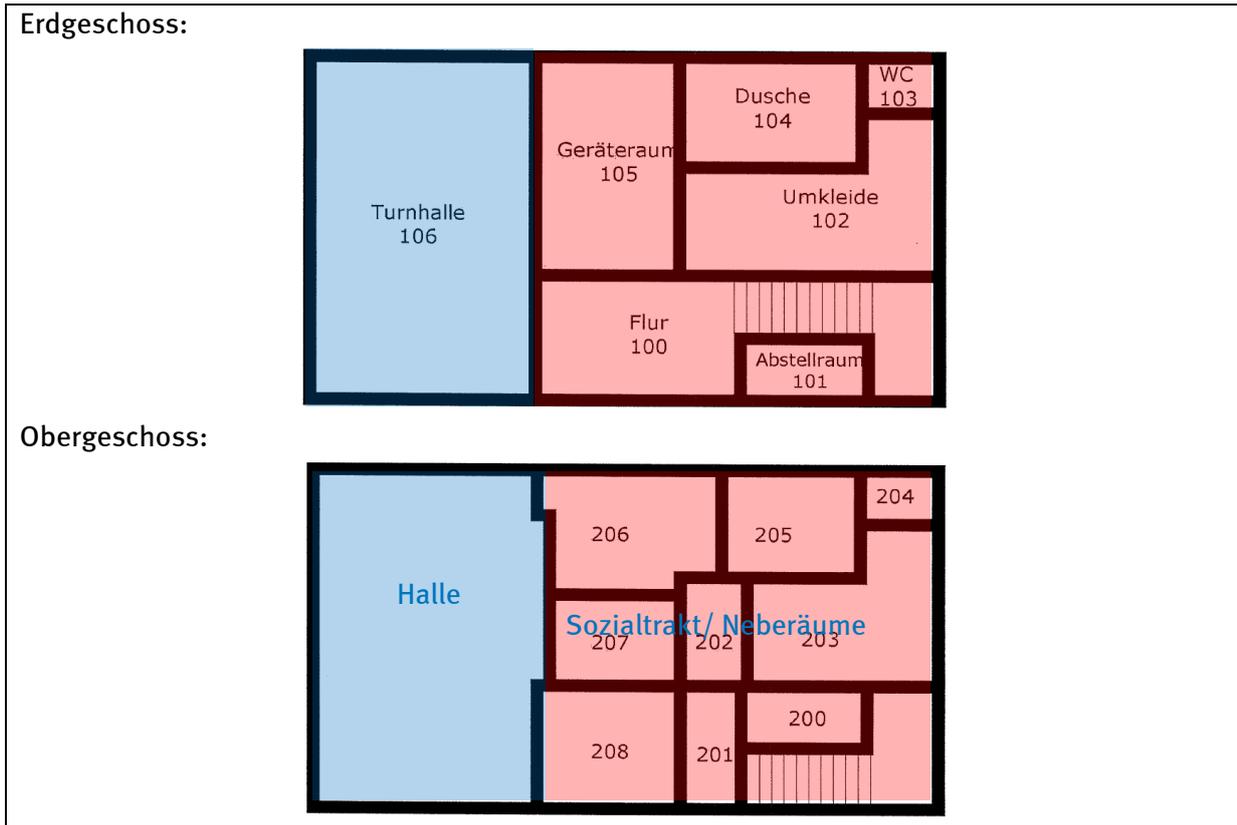
Abbildung 29: Schemagrundrisse der Turnhalle 6 (Quelle: ZGM)

Die Turnhalle 6 der Berufsschule für Gesundheit und Soziales ist im Jahr 1964 errichtet worden. Es handelt sich dabei um einen Anbau an das Schulgebäude. Das Bauwerk wurde als massiver Mauerwerksbau errichtet. Nachfolgend werden Schemagrundrisse und Gebäudeansichten dargestellt:

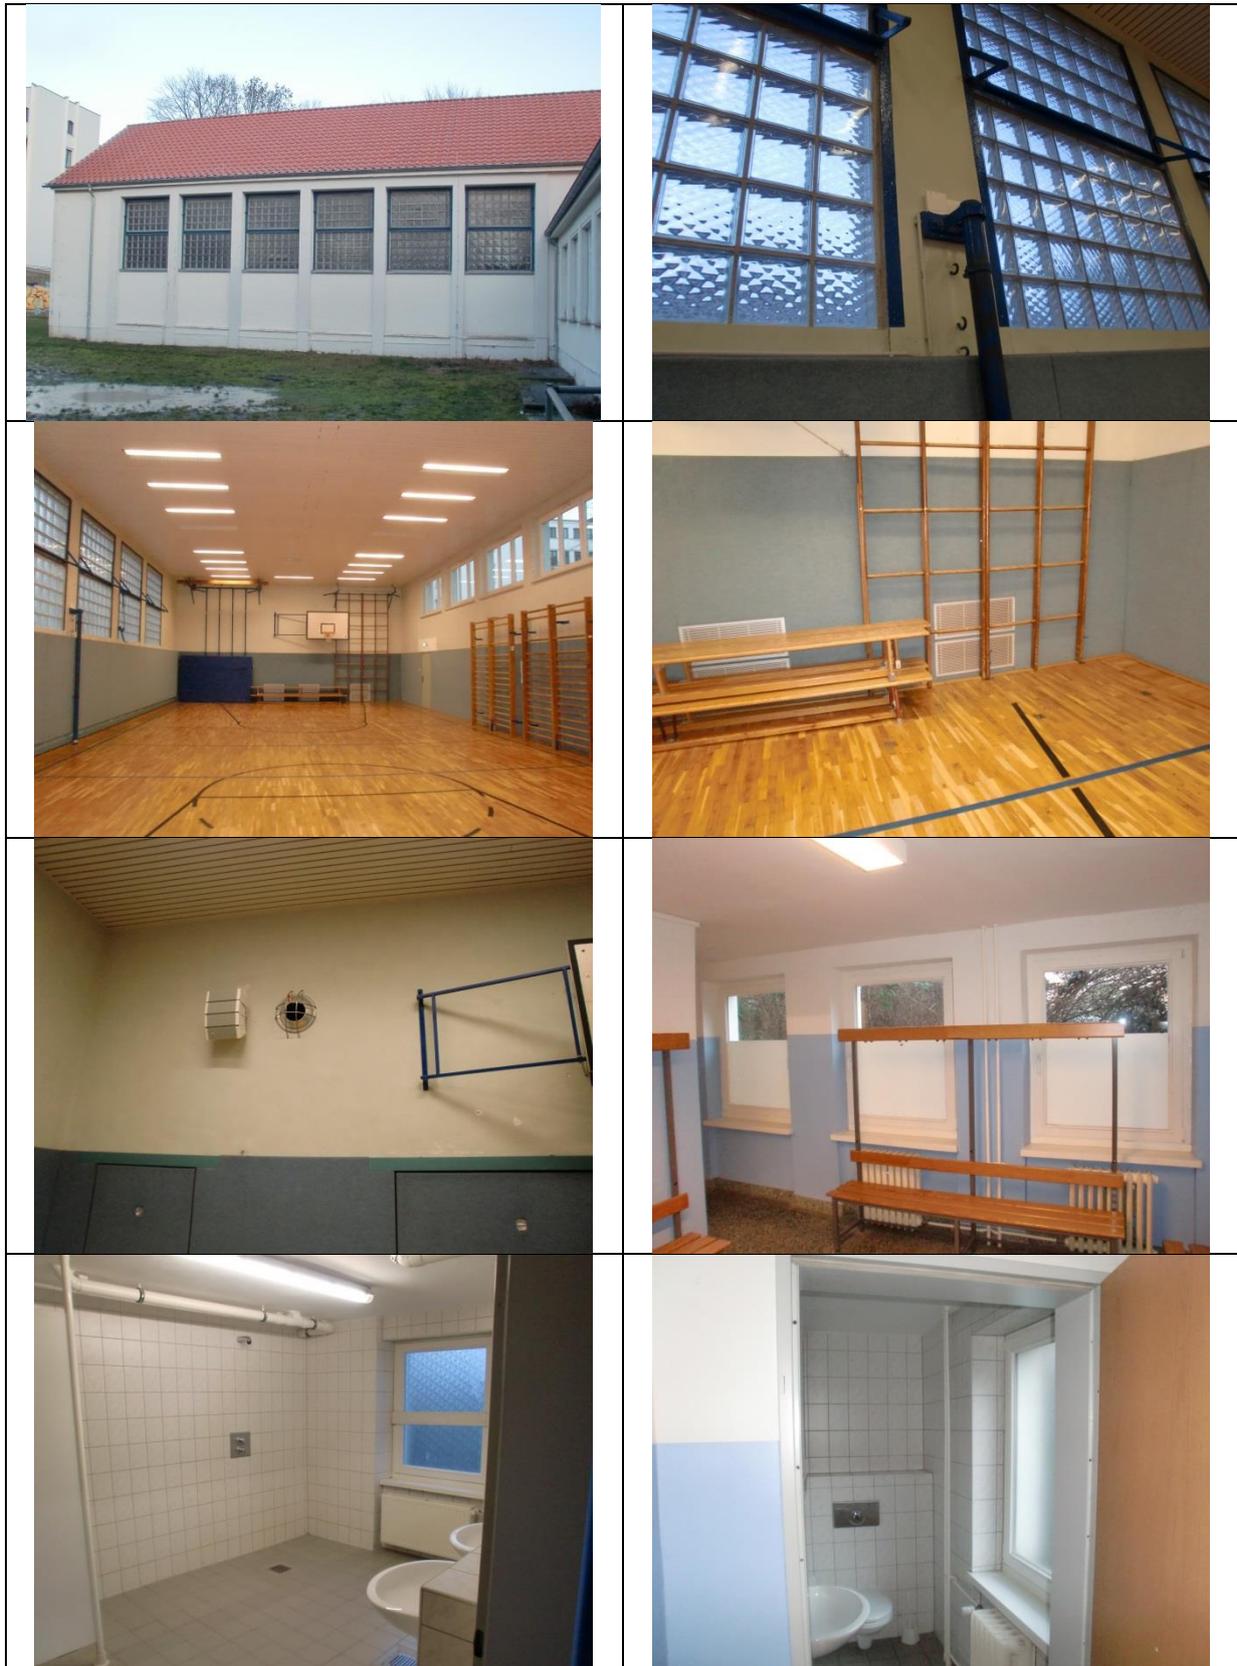
Abbildung 31: Bilder verschiedener Bauteile (Quelle: eigene Bilder)

Bauteil	Beschreibung	Bewertung
Heizung	<p>Wärmeübertragung erfolgt über statische Heizflächen (Gebläsekonvektoren) in Wandnischen</p> <p>Heizkessel ohne motorisch betriebene Abgasklappen</p> <p>Brenner ohne Modulation (reine Kaskade)</p> <p>Umwälzpumpen (Kesselspeisepumpen)</p>	<ul style="list-style-type: none"> - geringe Leistung, lange Aufheizzeiten, hohe Druckverluste - Auskühlung des Kessels bei Stillstand energetisch ungünstig - keine ausreichende Anpassung der Kesselleistung an den wirklichen Bedarf möglich - ineffizient
Warmwasser	Speicherladeschaltung mit Dreiwegeventil und Plattenwärmetauscher und separater Ladepumpe	<ul style="list-style-type: none"> - hohe Bereitschaftsverluste - nicht ausreichende Temperatur am Tag der Begehung unter 65°C
Lüftung	<p>Lüftungsanlage Um- und Außenluftgeführt</p> <p>Dimensionierung der Lüftungsanlage</p>	<ul style="list-style-type: none"> - sanierter Zustand - gute Regelbarkeit - Ventilatormotoren nicht drehzahl geregelt (keine FU) - zu klein für Hallenvolumen - keine Wärmerückgewinnung

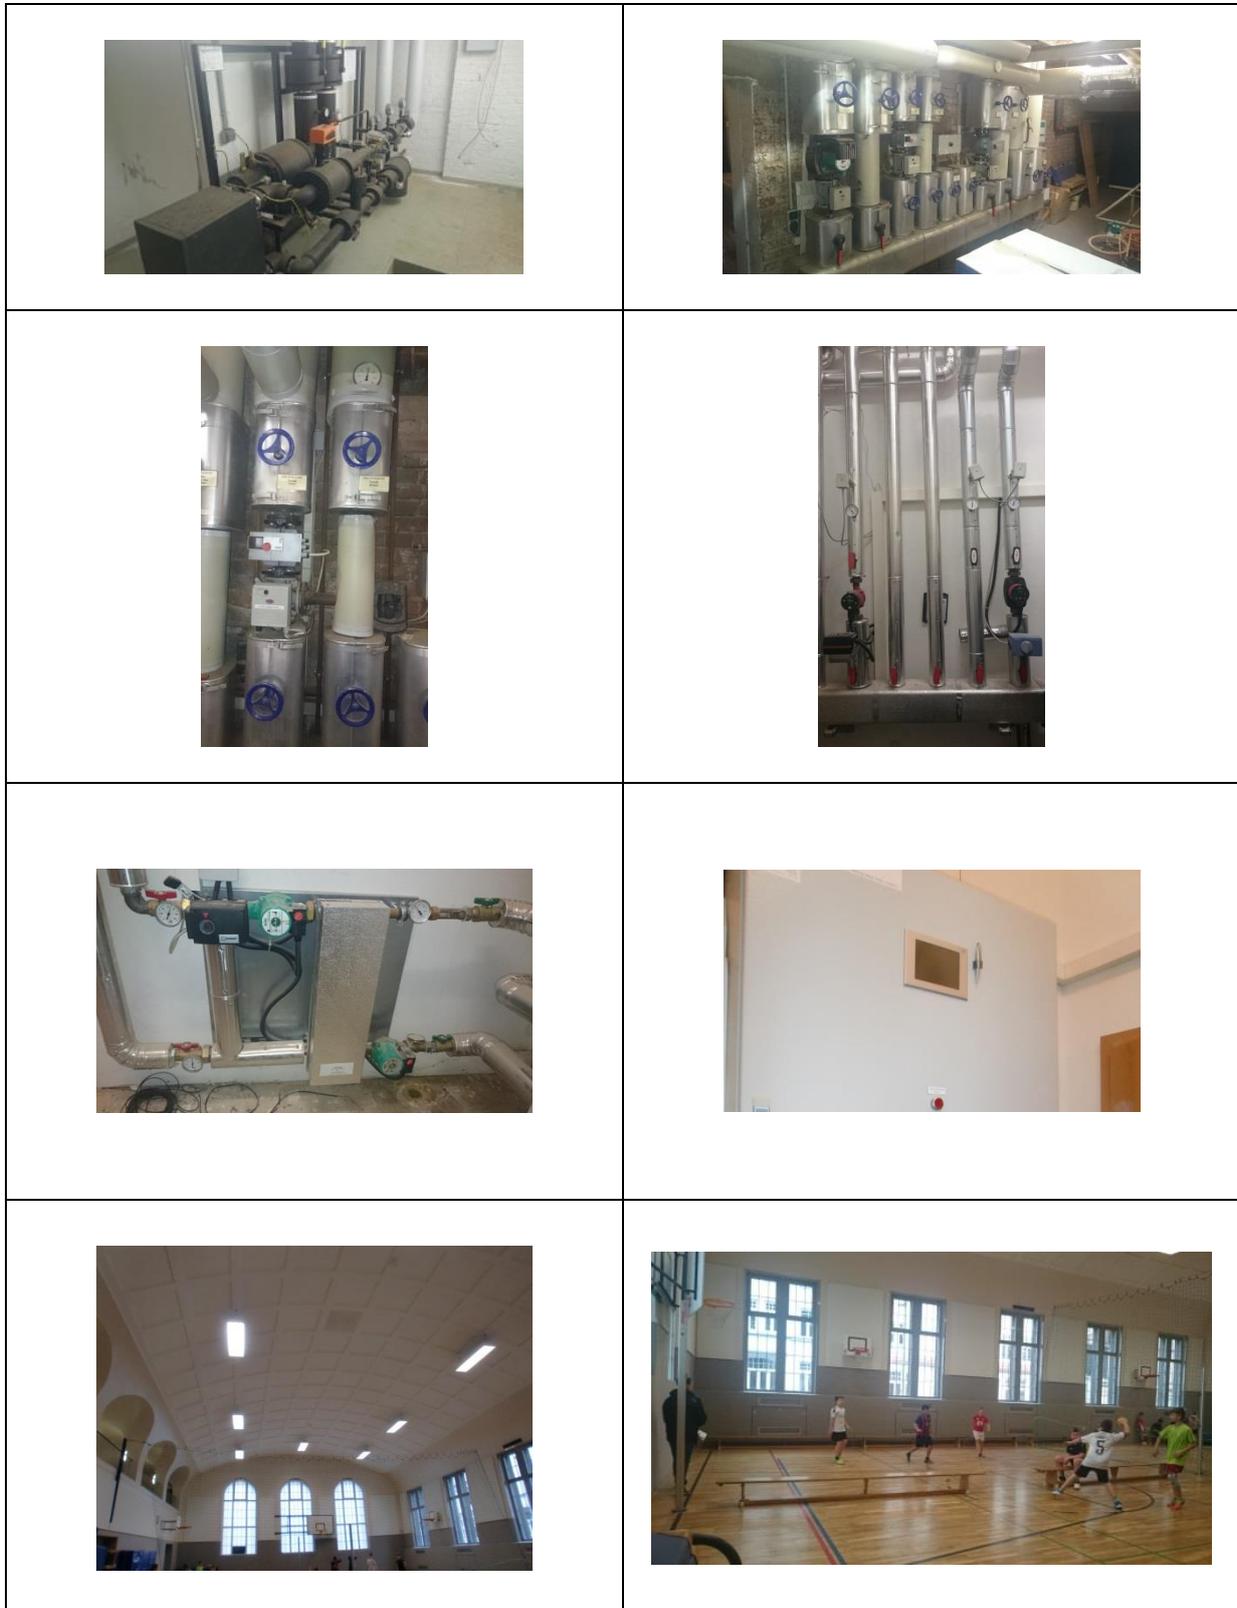
Abbildung 45: Bilder verschiedener Bauteile (Quelle: eigene Bilder)

Bauteil	Beschreibung	Bewertung
Heizung	<p>Fernwärme mit indirekter Wärmeübergabe in Wärmetauscher und Heizkreis für Turnhallenheizung und Warmwasserbereitung</p> <p>Wärmeübertragung erfolgt über statische Heizflächen (Gebläsekonvektoren) in Wandnischen und Fußbodenheizung</p>	<ul style="list-style-type: none"> - geringe Leistung, lange Aufheizzeiten, hohe Druckverluste
Warmwasser	Speicherladeschaltung mit Dreiwegeventil und Plattenwärmetauscher und separater Ladepumpe	<ul style="list-style-type: none"> - hohe Bereitschaftsverluste - nicht ausreichende Temperatur am Tag der Begehung unter 65°C
Lüftung	<p>Lüftungsanlage nicht vorhanden</p> <p>Fensterlüftung</p>	<ul style="list-style-type: none"> - schlechte Raumlufqualität - hohe Wärmeverluste - keine Wärmerückgewinnung - Volumenstrom unregelt
Beleuchtung	Beleuchtung mit LED Leuchtmitteln	- Überprüfung der erforderlichen Beleuchtungsstärken nötig

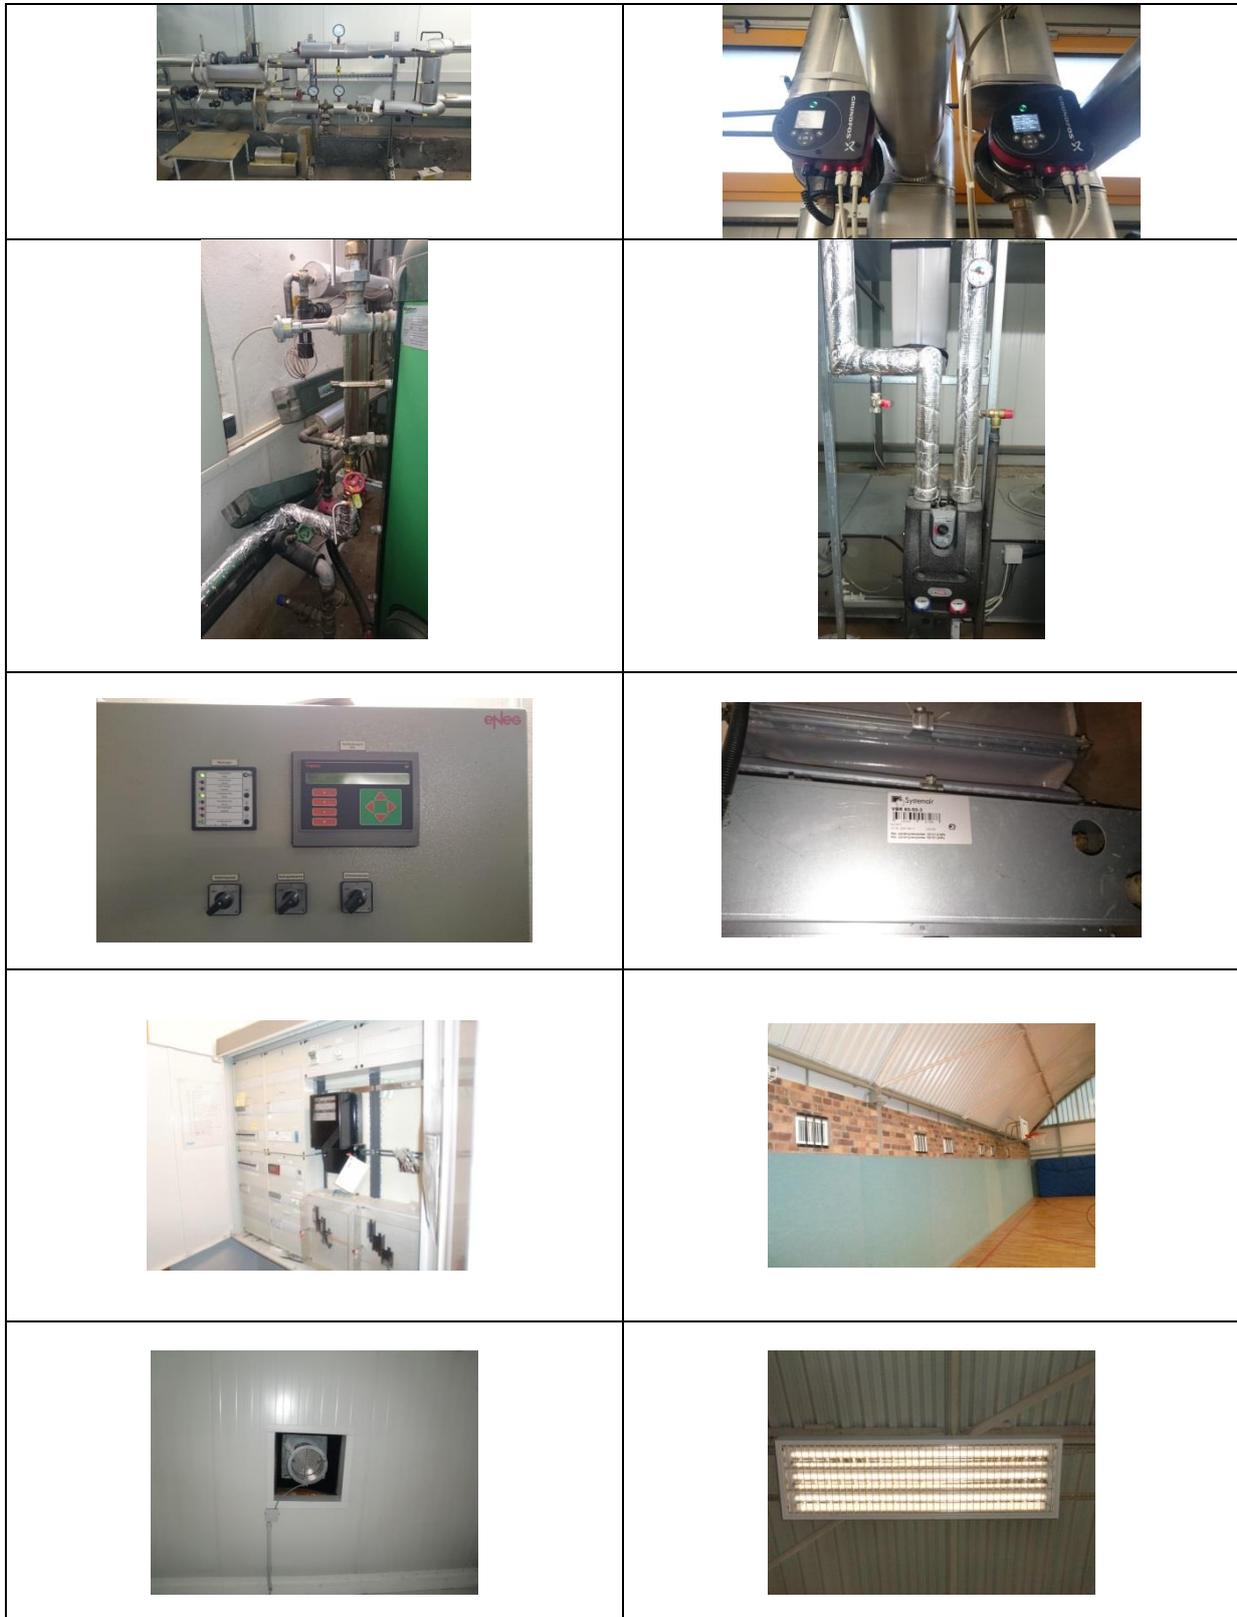
Abbildung 51: Bilder verschiedener Bauteile (Quelle: eigene Bilder)

Bauteil	Beschreibung	Bewertung
Heizung	direkte Wärmeübergabe in Wärmetauscher der Lüftungsanlage bzw. Heizung und Warmwasserbereitung	<ul style="list-style-type: none"> - energetisch günstig ohne Wärmetauscherübertragungsverluste - riskant bei Leckagen - Umwälzpumpen überwiegend nicht in Hocheffizienzausführung - Heizleitungen der Heizkreise zu den Lüftungswärmetauschern unter dem Hallenboden mit mutmaßlich höheren Wärmeverlusten
Warmwasser	Speicherladeschaltung mit Dreiwegeventil und Plattenwärmetauscher und separater Ladepumpe	<ul style="list-style-type: none"> - hohe Bereitschaftsverluste - nicht ausreichende Temperatur am Tag der Begehung unter 65°C
Lüftung	<p>Lüftungsanlage Um- und Außenluftgeführt</p> <p>Abluftanlage Sozialtrakt über Dach feuchtegesteuert</p>	<ul style="list-style-type: none"> - saniertes Zustand - gute Regelbarkeit - VentilatorMotoren nicht drehzahl geregelt (keine FU) - keine Wärmerückgewinnung - Volumenstrom unregelt, nicht eingemessen

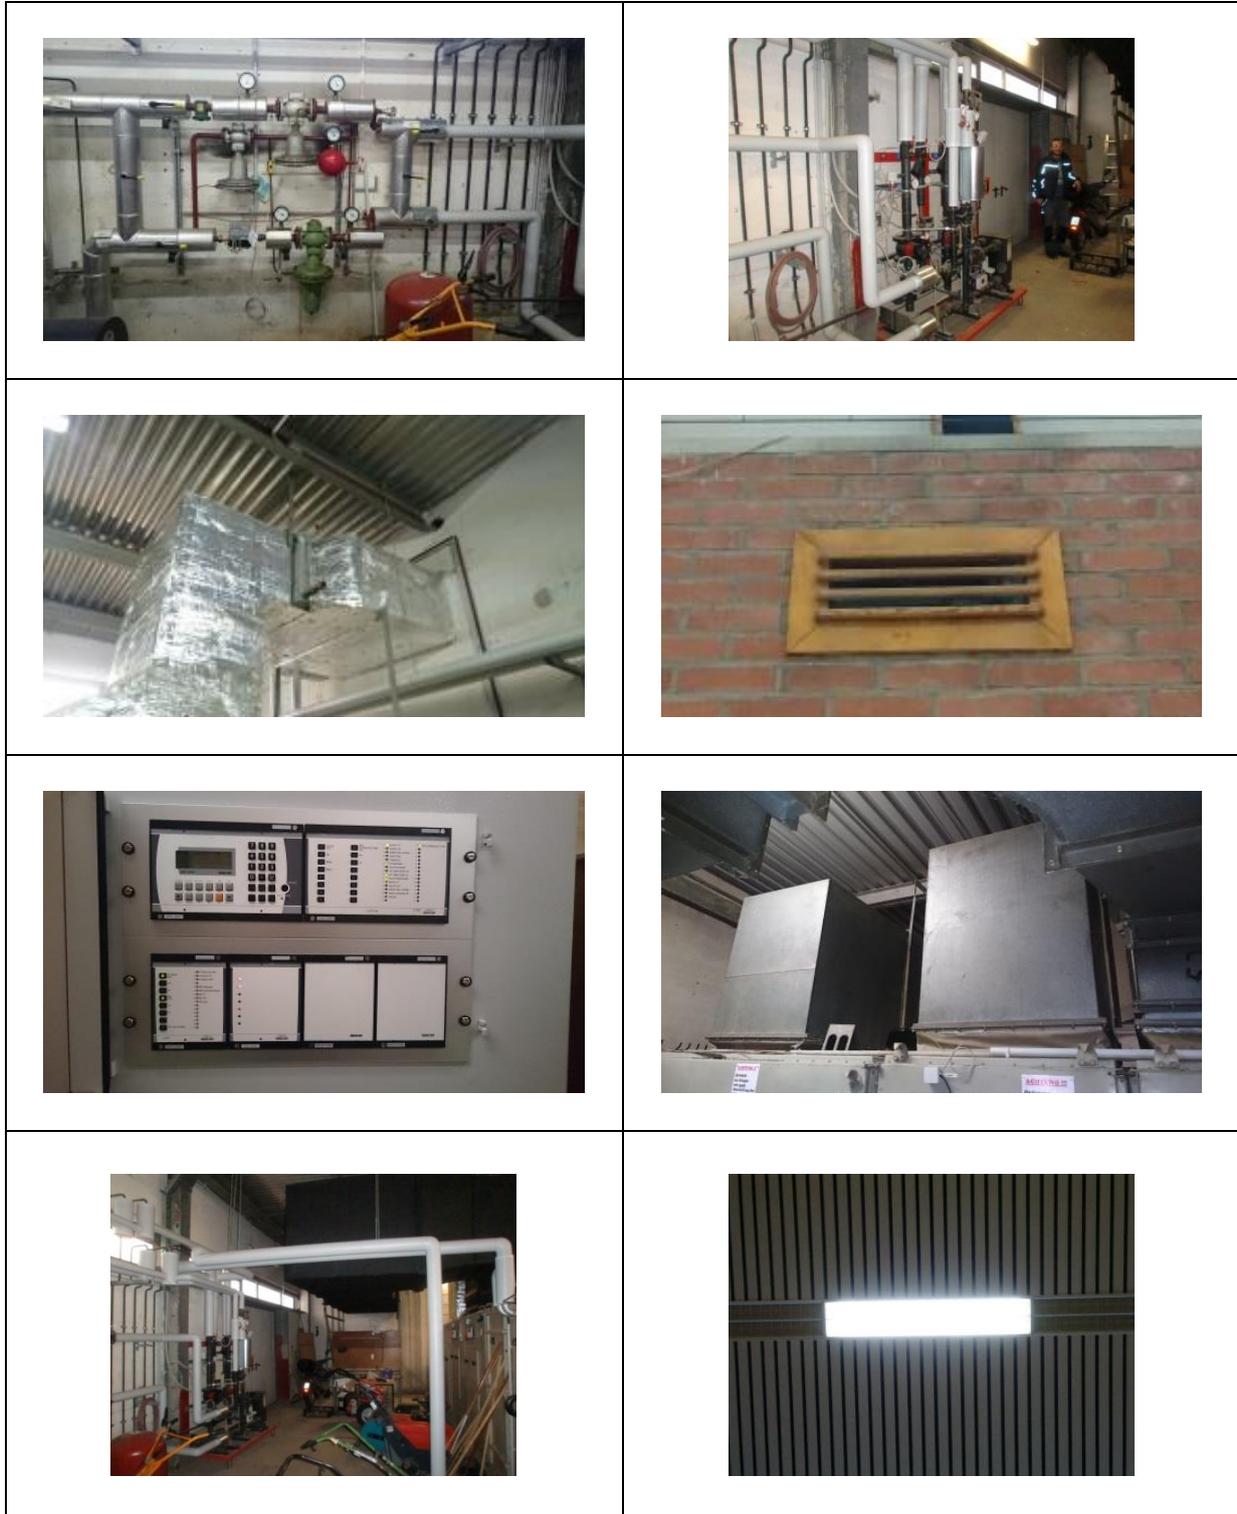
Abbildung 57: Bilder verschiedener Bauteile (Quelle: eigene Bilder)

Bauteil	Beschreibung	Bewertung
Heizung	direkte Wärmeübergabe in Wärmetauscher der Lüftungsanlage bzw. Heizung und Warmwasserbereitung	<ul style="list-style-type: none"> - energetisch günstig ohne Wärmetauscherübertragungsverluste - riskant bei Leckagen - Wärmetauscher teilweise nicht angeschlossen - Heizleitungen der Heizkreise zu den Lüftungswärmetauschern in teilweise schlechtem Zustand (Stahl korrodiert)
Warmwasser	Speicherladeschaltung mit Dreiwegeventil und Plattenwärmetauscher und separater Ladepumpe	<ul style="list-style-type: none"> - hohe Bereitschaftsverluste - nicht ausreichende Temperatur am Tag der Begehung unter 65°C
Lüftung	<p>Lüftungsanlage um- und außenluftgeführt</p> <p>Abluftanlage Sozialtrakt über Dach feuchtegesteuert (Funktion nicht nachvollziehbar)</p>	<ul style="list-style-type: none"> - teilweise unsanierter Zustand - nur Motoren erneuert - Zustand Gebläse und Wärmetauscher unbekannt - Ventilatormotoren drehzahl geregelt (FU) - Kanäle teilweise nicht wärme gedämmt - Luftaustrittsöffnungen querschnittsverengt - keine Wärmerückgewinnung

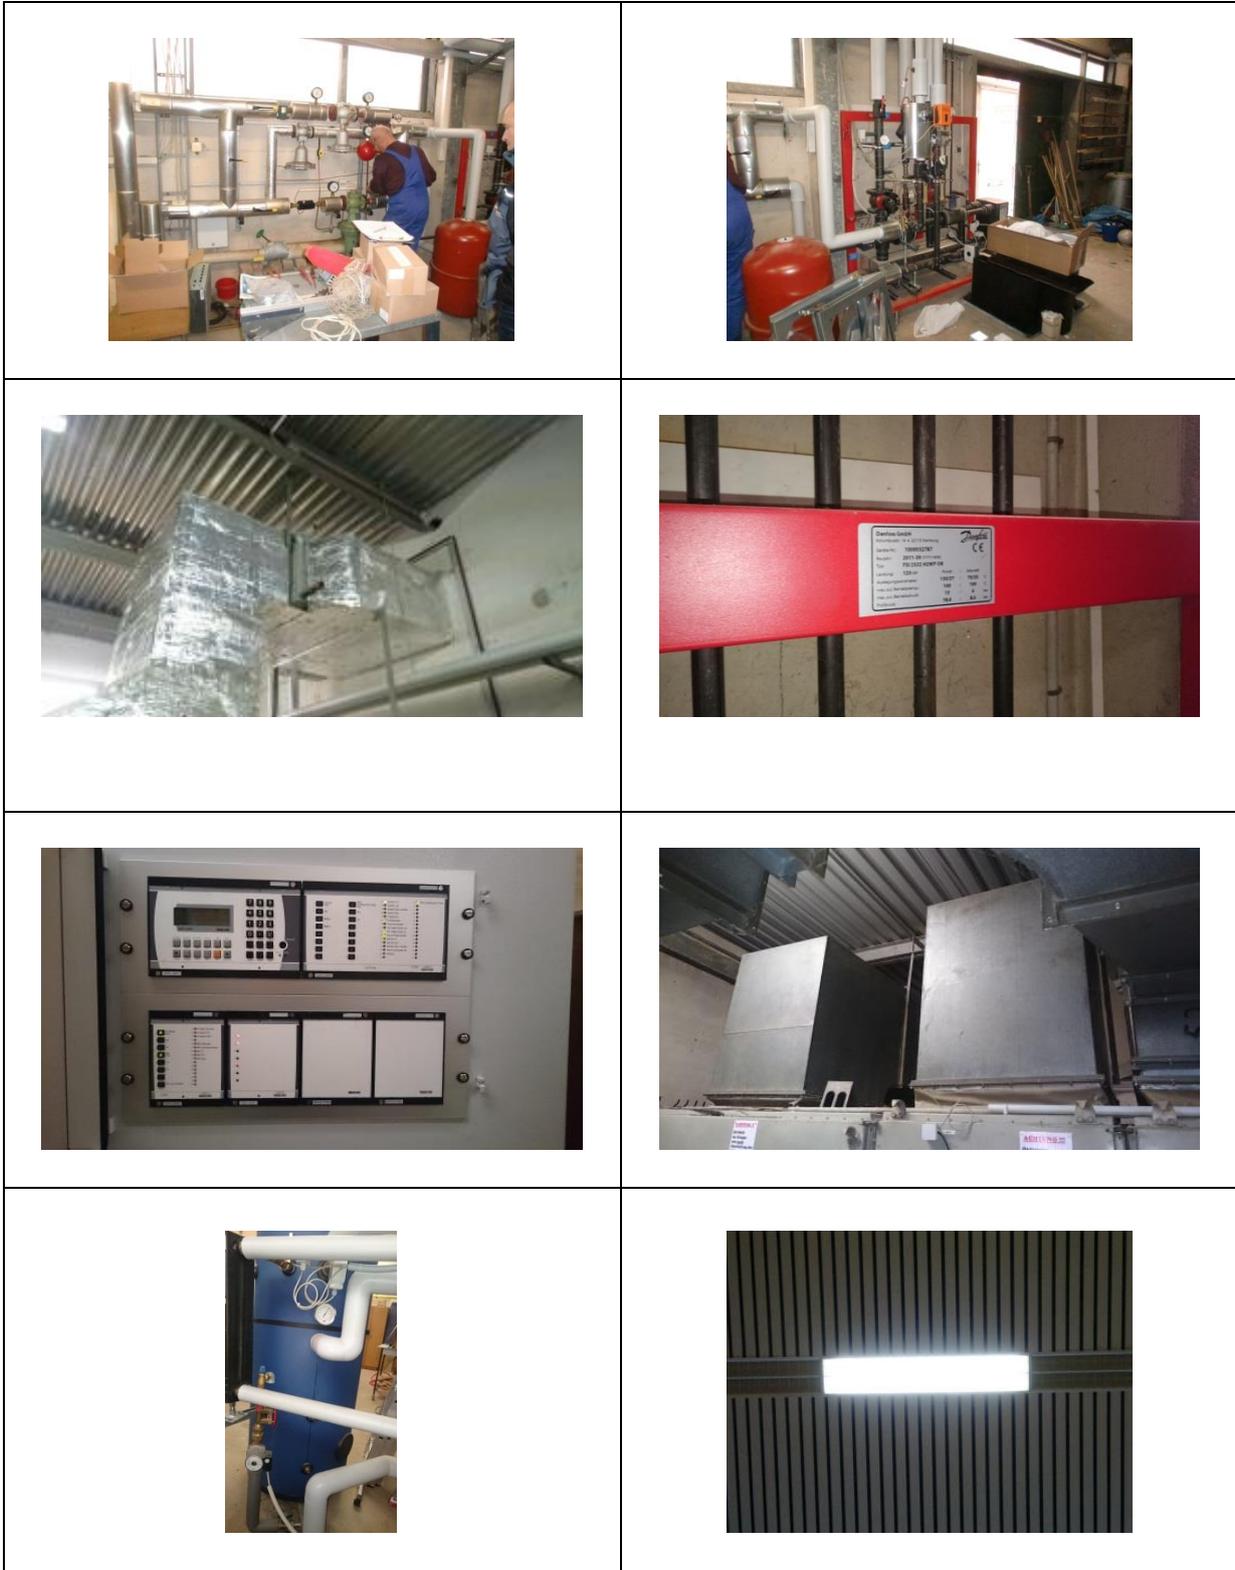
Abbildung 63: Bilder verschiedener Bauteile (Quelle: eigene Bilder)

Bauteil	Beschreibung	Bewertung
Heizung	direkte Wärmeübergabe in Wärmetauscher der Lüftungsanlage bzw. Heizung und Warmwasserbereitung	<ul style="list-style-type: none"> - energetisch günstig ohne Wärmetauscherübertragungsverluste - riskant bei Leckagen - Wärmetauscher teilweise nicht angeschlossen - Heizleitungen der Heizkreise zu den Lüftungswärmetauschern in teilweise schlechtem Zustand (Stahl korrodiert)
Warmwasser	Speicherladeschaltung mit Dreiwegeventil und Plattenwärmetauscher und separater Ladepumpe	<ul style="list-style-type: none"> - hohe Bereitschaftsverluste - nicht ausreichende Temperatur am Tag der Begehung unter 65°C
Lüftung	<p>Lüftungsanlage um- und außenluftgeführt</p> <p>Abluftanlage Sozialtrakt über Dach feuchtegesteuert (Funktion nicht nachvollziehbar)</p>	<ul style="list-style-type: none"> - teilweise unsanierter Zustand - nur Motoren erneuert - Zustand Gebläse und Wärmetauscher unbekannt - Ventilatormotoren drehzahl geregelt (FU) - Kanäle teilweise nicht wärme gedämmt - Luftaustrittsöffnungen querschnittsverengt - keine Wärmerückgewinnung

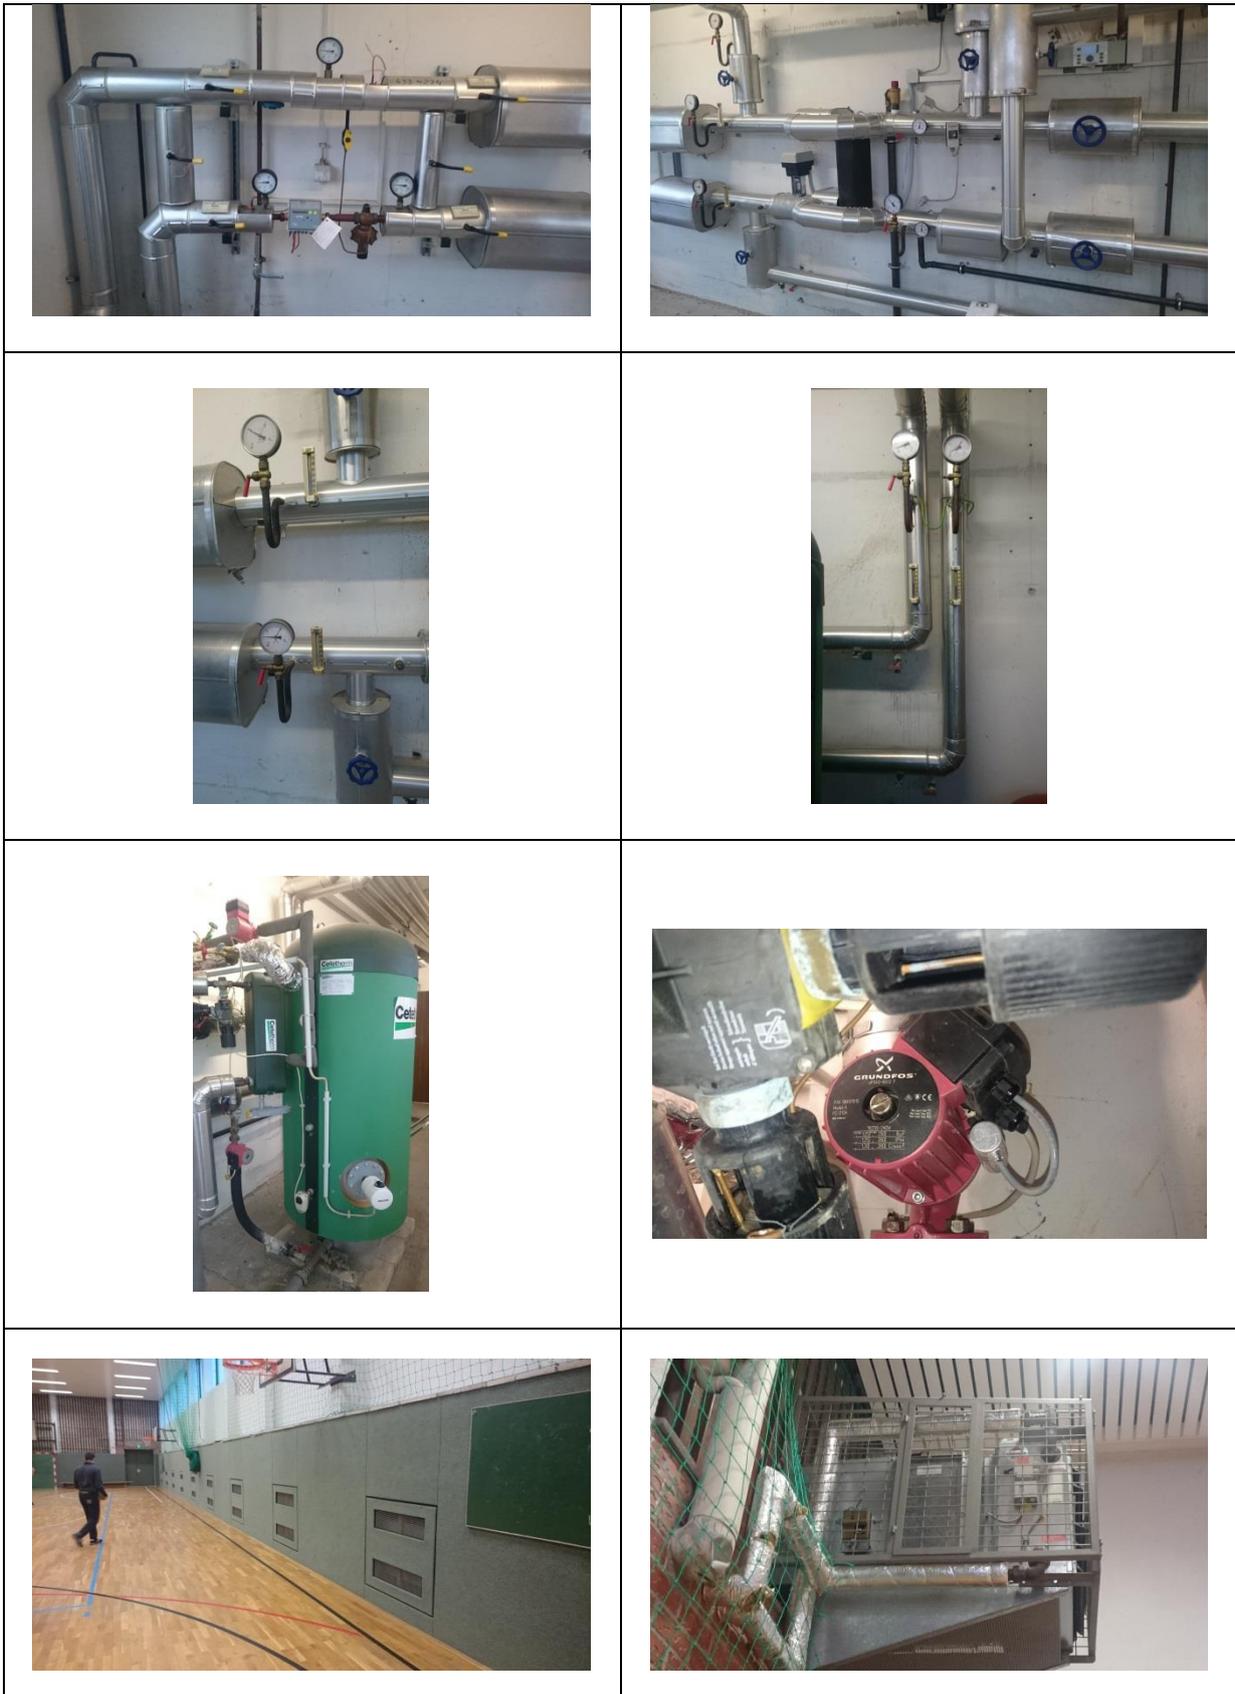
Abbildung 69: Bilder verschiedener Bauteile (Quelle: eigene Bilder)

Bauteil	Beschreibung	Bewertung
Heizung	<p>direkte Wärmeübergabe in Heizung bzw. Lüftungswärmetauscher und Warmwasserbereitung</p> <p>Wärmeübertragung erfolgt über statische Heizflächen (Gebläsekonvektoren) in Wandnischen</p> <p>Umluft-Wärmetauscher an der Hallenwand</p>	<ul style="list-style-type: none"> - energetisch günstig ohne Wärmetauscherübertragungsverluste - riskant bei Leckagen - geringe Leistung, lange Aufheizzeiten, hohe Druckverluste - Schnellaufheizung möglich, Hinweis auf Leistungsdefizit der stat. Heizflächen - Umwälzpumpen überwiegend nicht in Hocheffizienzausführung
Warmwasser	Speicherladeschaltung mit Dreiwegeventil und Plattenwärmetauscher und separater Ladepumpe	<ul style="list-style-type: none"> - hohe Bereitschaftsverluste - nicht ausreichende Temperatur am Tag der Begehung unter 65°C
Lüftung	<p>Lüftungsanlage nicht vorhanden</p> <p>Fensterlüftung äußerst unpraktikabel</p>	<ul style="list-style-type: none"> - schlechte Raumlufthqualität - hohe Wärmeverluste

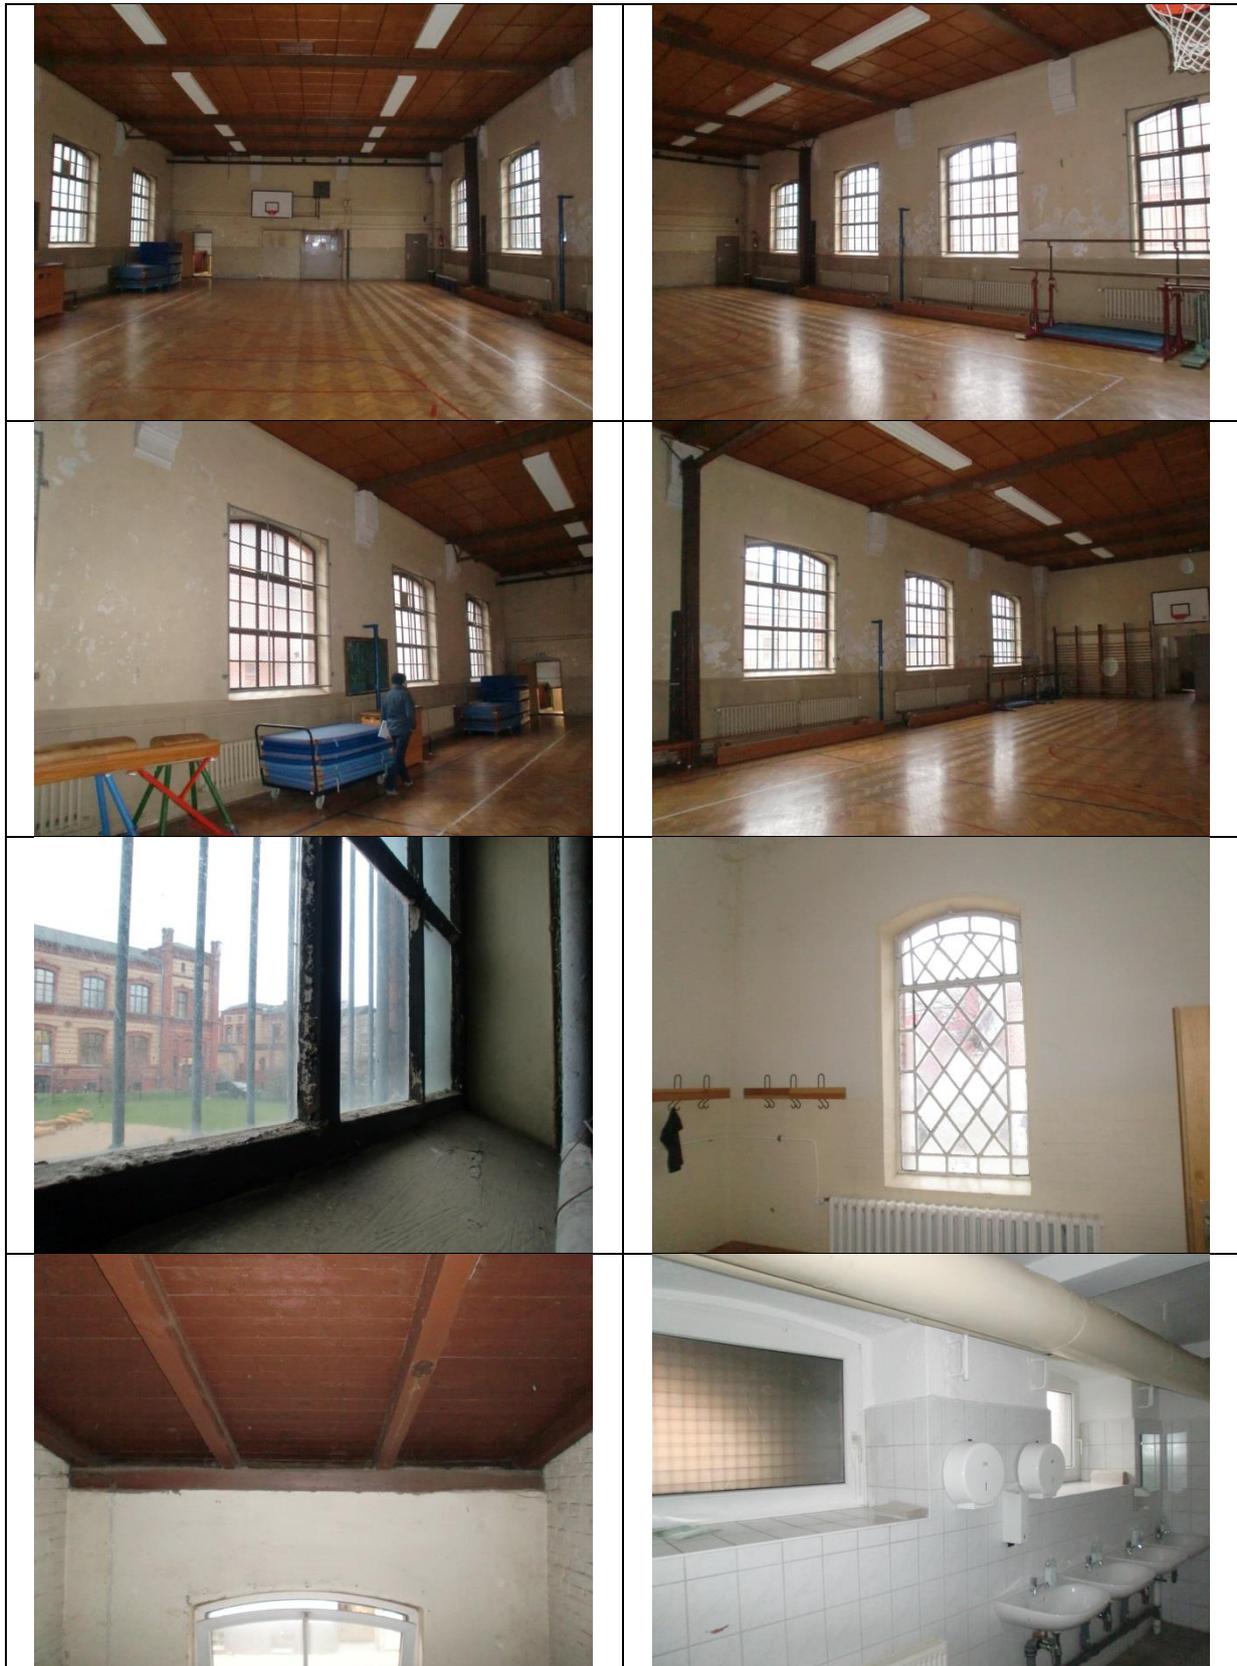
Abbildung 73: Bilder verschiedener Bauteile (Quelle: eigene Bilder)

Bauteil	Beschreibung	Bewertung
Heizung	Wärmeübertragung erfolgt über statische Heizflächen (alte Heizkörper)	- geringe Leistung, lange Aufheizzeiten, hohe Druckverluste
	Heizkessel ohne motorisch betriebene Abgasklappen	- Auskühlung des Kessels bei Stillstand energetisch ungünstig
	Brenner ohne Modulation (einfache Kaskade)	- keine ausreichende Anpassung der Kesselleistung an den wirklichen Bedarf möglich
	Umwälzpumpen (auch Kesselspeisepumpen)	- ineffizient, veraltet
Warmwasser	Speicherladeschaltung mit Dreiwegeventil und Plattenwärmetauscher und separater Ladepumpe außer Betrieb	- ehemaliger Warmwasserspeicher nicht wärmedämmt
Lüftung	Lüftungsanlage nicht vorhanden	- schlechte Raumluftqualität
	Fensterlüftung äußerst unpraktikabel	- hohe Wärmeverluste - Fenstergriffe nicht erreichbar
Beleuchtung	Beleuchtung über HQL Leuchten in Halle	- hoher Energieverbrauch, keine Präsenzschtaltung - keine Beleuchtungsregelung möglich
