Klimaschutzkonzept Schwerin

Teilplan Städtische Sporthallen

Landeshauptstadt Schwerin

August 2016

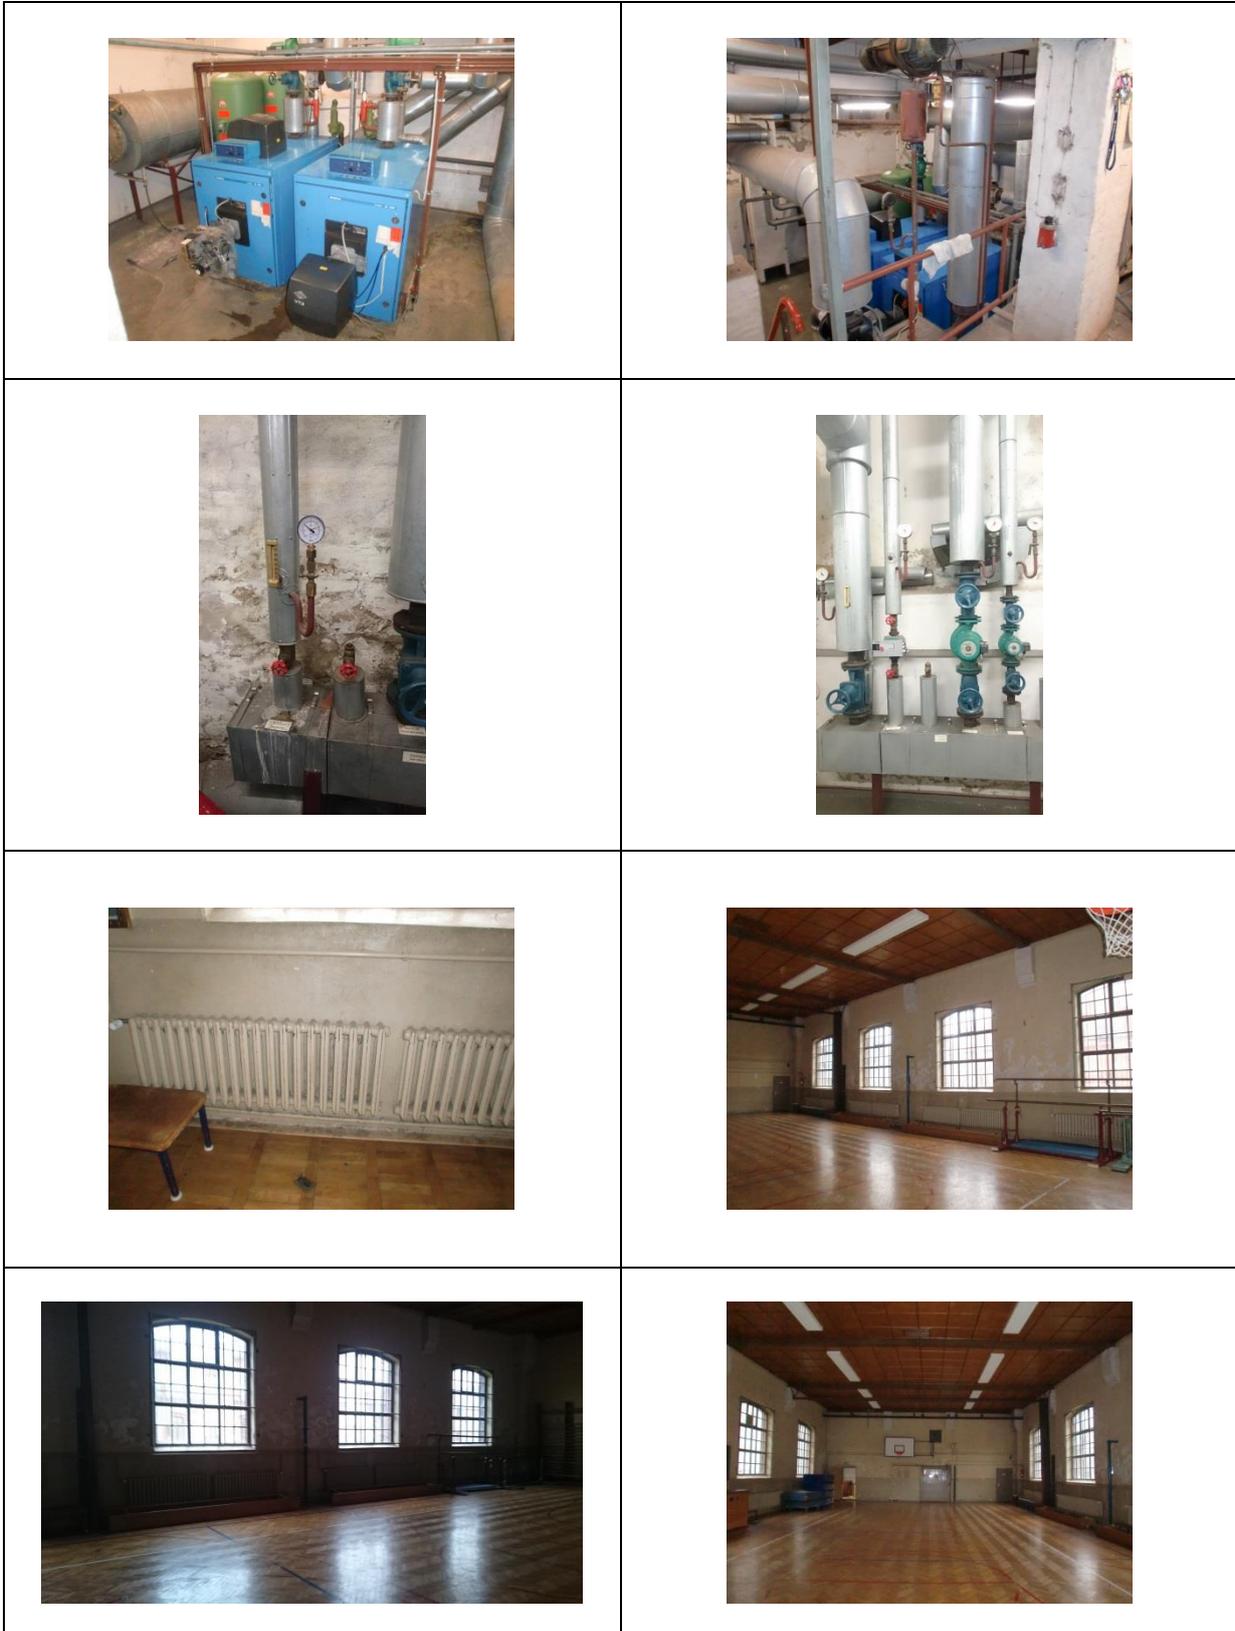
Abbildung 74: Bilder verschiedener Bauteile (Quelle: eigene Bilder)

Bauteil	Beschreibung	Bewertung
Heizung	Wärmeübertragung erfolgt über statische Heizflächen (alte Heizkörper)	- geringe Leistung, lange Aufheizzeiten, hohe Druckverluste
	Heizkessel ohne motorisch betriebene Abgasklappen	- Auskühlung des Kessels bei Stillstand energetisch ungünstig
	Brenner ohne Modulation (einfache Kaskade)	- keine ausreichende Anpassung der Kesselleistung an den wirklichen Bedarf möglich
	Umwälzpumpen (auch Kesselspeisepumpen)	- ineffizient, veraltet
Warmwasser	Speicherladeschaltung mit Dreiwegeventil und Plattenwärmetauscher und separater Ladepumpe außer Betrieb	- ehemaliger Warmwasserspeicher nicht wärmedämmt
Lüftung	Lüftungsanlage nicht vorhanden	- schlechte Raumluftqualität
	Fensterlüftung äußerst unpraktikabel	- hohe Wärmeverluste - Fenstergriffe nicht erreichbar
Beleuchtung	Beleuchtung über HQL Leuchten in Halle	- hoher Energieverbrauch, keine Präsenzschtaltung - keine Beleuchtungsregelung möglich

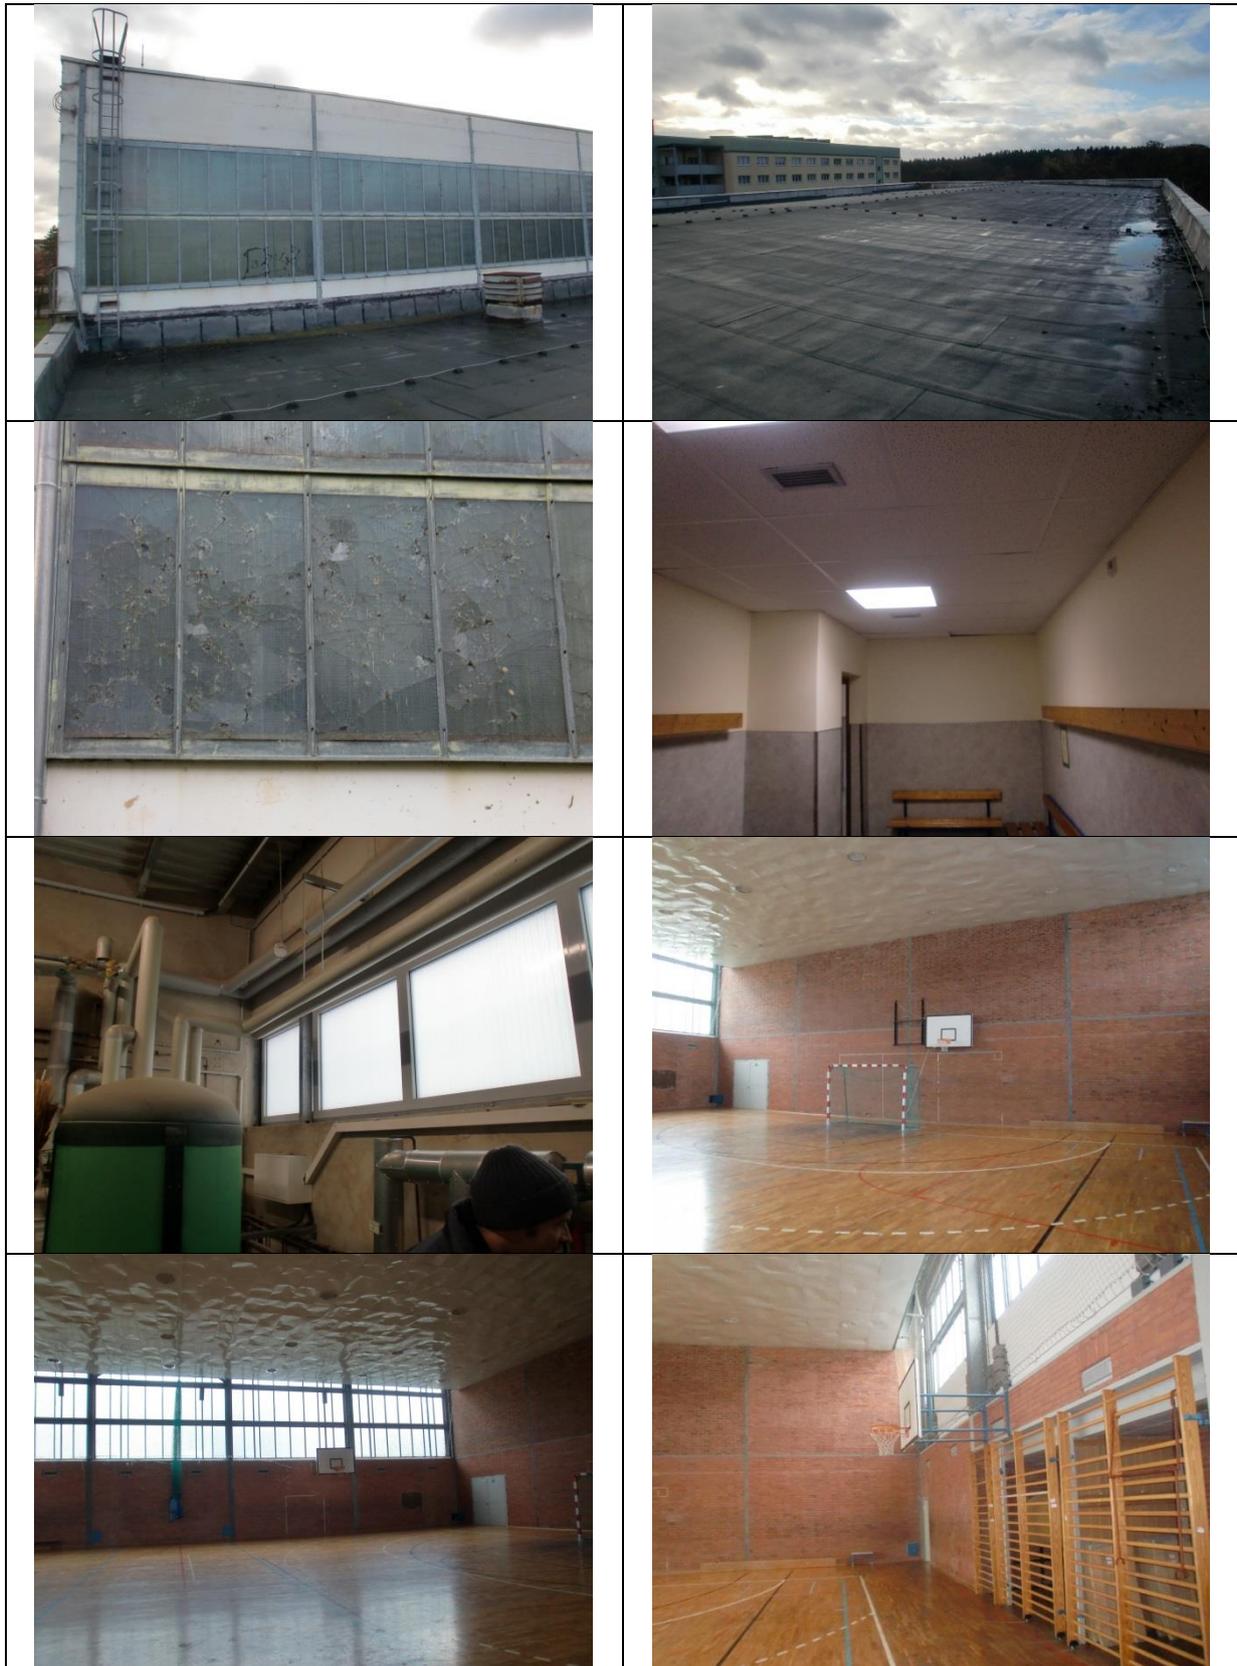
Abbildung 79: Bilder verschiedener Bauteile (Quelle: eigene Bilder)

- energetisch unsaniert - Wärmeverlust sehr groß - Richtwert EnEV 2014 U= 0,28 W/(m ² K) (12 - 14 cm Wärmedämmung)
	Restliche Wandbereiche Gasbetonelemente mit d ca. 20 cm (Annahme: λ= 0,205); U-Wert ca. 0,87 W/(m ² K)	
Fenster	Halle: Drahtglas, starke Beschädigungen und undicht U≈ 5,8 W/m ² K ⁽⁶⁾	- energetisch unsaniert - Wärmeverlust sehr groß - Richtwert EnEV 2014 mit U= 1,3
	Sozialtrakt: Alle Fenster sind als Polycarbonatplatten ausgeführt (Doppelstegplatte) U= 1,65 W/m ² K

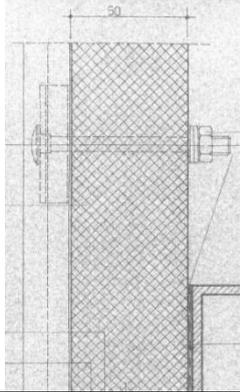
Sandwichelemente mit 50 mm Dämmung (Stahl – PUR – Stahl) U-Wert ca. 0,85 W/(m²K)	- Energetisch unsaniert - Wärmeverlust sehr groß - Richtwert EnEV 2014 U= 0,28 W/(m²K) (12 – 14 cm Wärmedämmung) nicht eingehalten
Fenster	Halle: Drahtglas, teilweise Beschädigungen und undicht U≈ 5,8 W/m²K Anbau: Holzfenster mit Kunststoffverkleidung mit Zweischeibenverglasung und tlw. Drahtglas U≈ 2,9 W/m²K/ 5,8 W/m²K	- teilweise Beschädigungen der Glaselemente, Fensterscharniere ausgebrochen und Fenster undicht - Richtwert EnEV 2014 mit U= 1,3 W/(m²K) nicht eingehalten
Bodenplatte	Halle: Sportboden auf vermutlich Bodenplatte (ohne/ wenig Dämmung) U-Wert wird mit 0,8 W/m²K ⁽⁶⁾ abgeschätzt Sozialtrakt: Zementestrich auf Bodenplatte, wenig Dämmung) U-Wert wird mit 0,8 W/m²K ⁽⁶⁾ abgeschätzt	- unsaniert - Keine/ wenig Dämmung vorh.; Wärmeverlust sehr groß - Richtwert EnEV 2014 U= 0,35 W/(m²K) nicht eingehalten

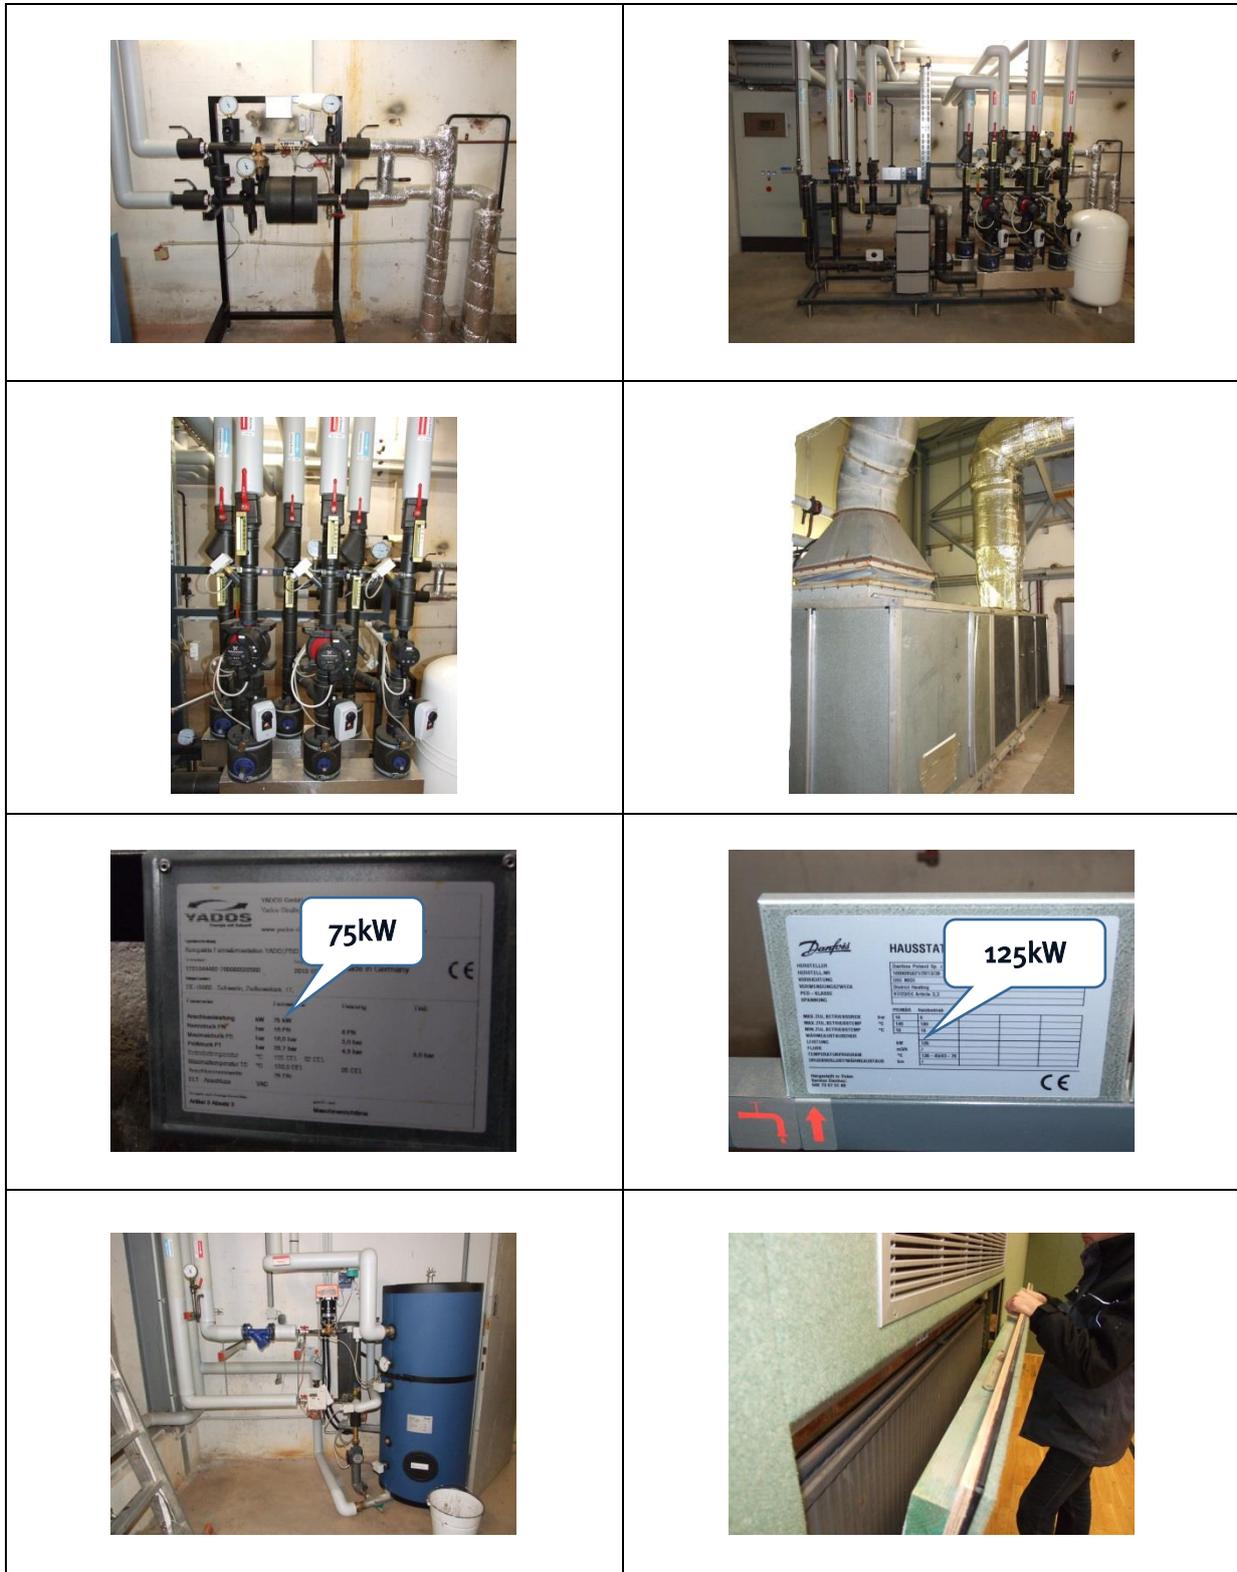
Abbildung 86: Bilder verschiedener Bauteile (Quelle: eigene Bilder)

Bauteil	Beschreibung	Bewertung
Heizung	Indirekte Wärmeübergabe in Wärmetauscher der Lüftungsanlage bzw. Heizung und Warmwasserbereitung Wärmeübertragung über Lüftung und statische Heizflächen	- Primärseitiges Leistungsdefizit von 50 kW - Wärmeübertragungsanlage hat deutlich höhere Kapazität
Warmwasser	Speicherladeschaltung mit Dreiwegeventil und Plattenwärmetauscher und separater Ladepumpe	- hohe Bereitschaftsverluste
Lüftung	Lüftungsanlage Um- und Außenluftgeführt Abluftanlage Sozialtrakt über Dach feuchtgesteuert (Funktion nicht nachvollziehbar)	- teilweise unsanierter Zustand - nur Motoren erneuert - Zustand Gebläse und Wärmetauscher unbekannt - Ventilatormotoren nicht drehzahl geregelt (FU) - Kanäle teilweise nicht wärme gedämmt - Luftaustrittsöffnungen querschnitts verengt - keine Wärmerückgewinnung
Beleuchtung	Beleuchtung Leuchtstoffröhren ohne EVSG	- hoher Energieverbrauch, keine Präsenzschtaltung

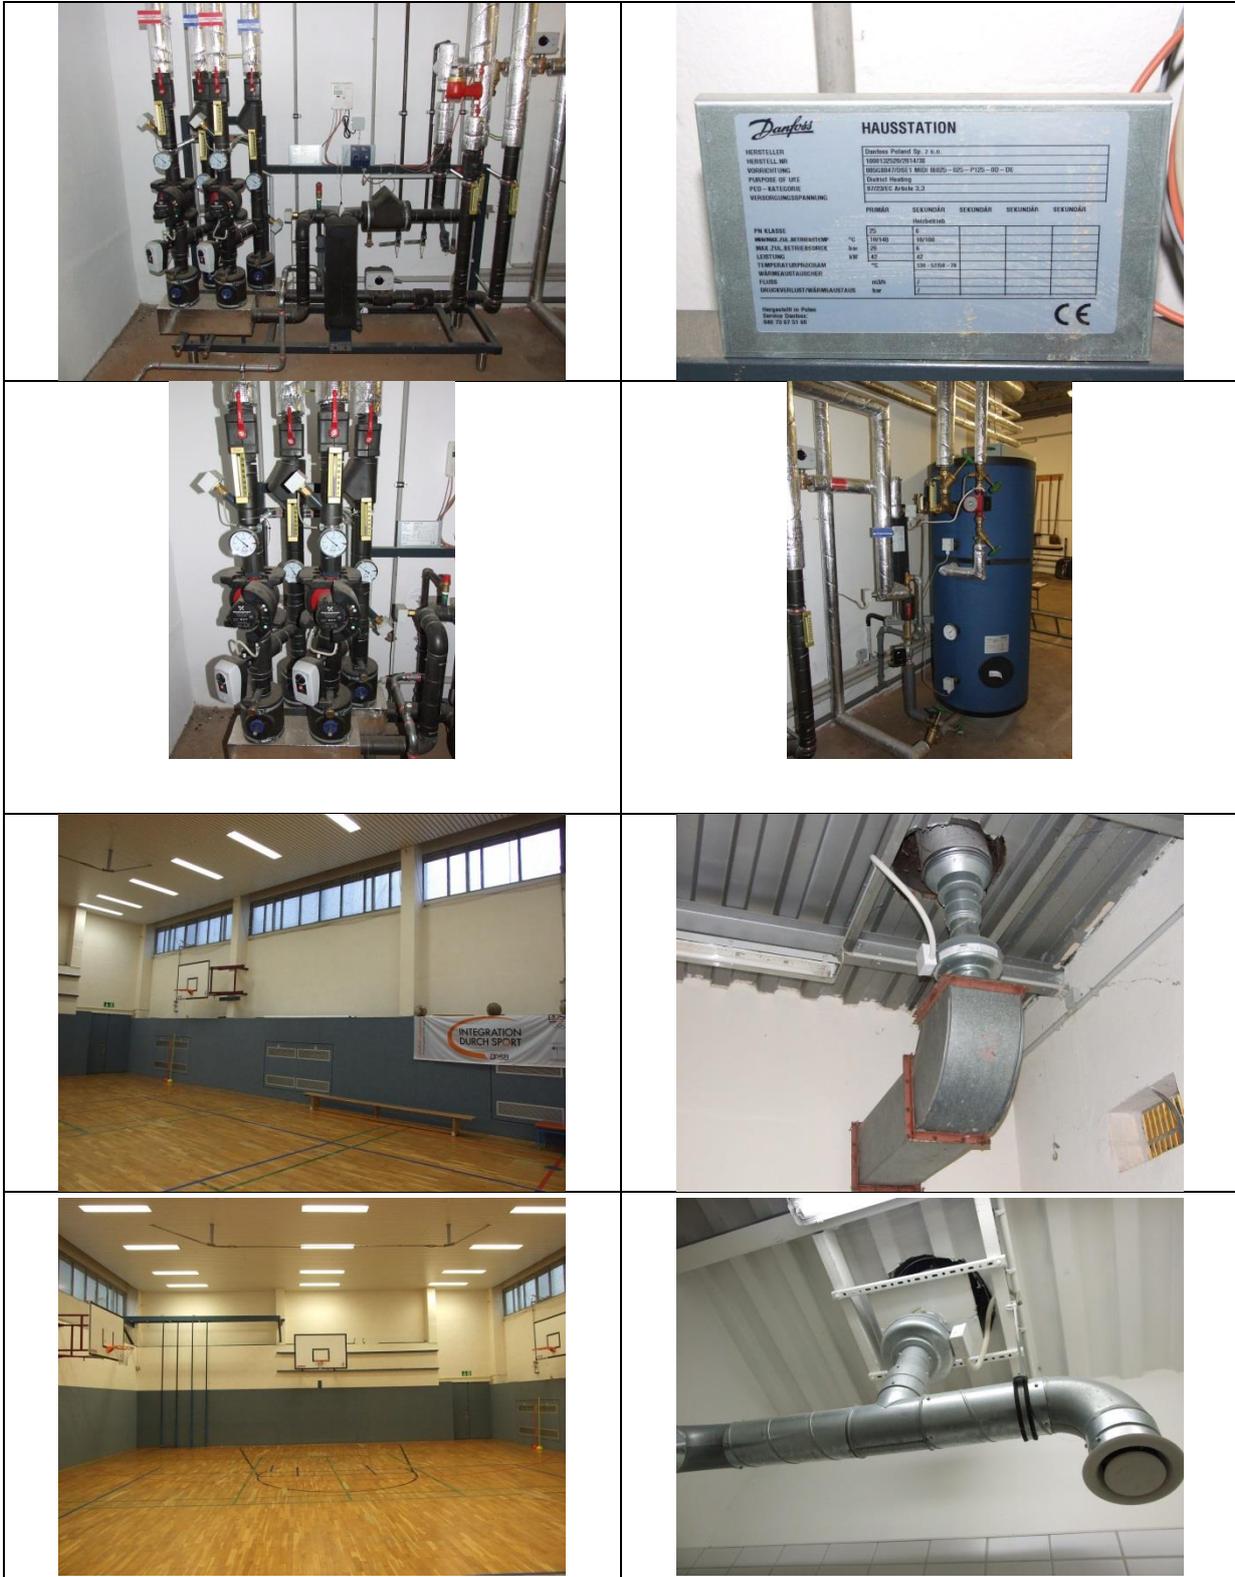
Abbildung 92: Bilder verschiedener Bauteile (Quelle: eigene Bilder)

Bauteil	Beschreibung	Bewertung
Heizung	indirekte Wärmeübergabe in Heizung und Warmwasserbereitung Wärmeübergabe über Gebläsekonvektoren in Wandnischen	- Station in einwandfreiem Zustand - Leistung deutlich höher als vorhanden
Warmwasser	Speicherladeschaltung mit Dreiwegeventil und Plattenwärmetauscher und separater Ladepumpe	- hohe Bereitschaftsverluste - nicht ausreichende Temperatur am Tag der Begehung unter 65°C
Lüftung	Lüftungsanlage nicht vorhanden Abluftanlage Sozialtrakt über Dach feuchtegesteuert (Funktion nicht nachvollziehbar)	- schlechte Raumluftqualität - hohe Wärmeverluste - Fenstergriffe nicht erreichbar - keine Wärmerückgewinnung
Beleuchtung	Beleuchtung Leuchtstoffröhren ohne EVSG	- hoher Energieverbrauch, keine Präsenzschtaltung
Regelung	Gebäudeautomation installiert (Kieback & Peter)	- keine Einzelverbraucherfassung für Stromkreise, Heizkreise - Regelungseinstellungen und hydraulischer Abgleich dringend erforderlich

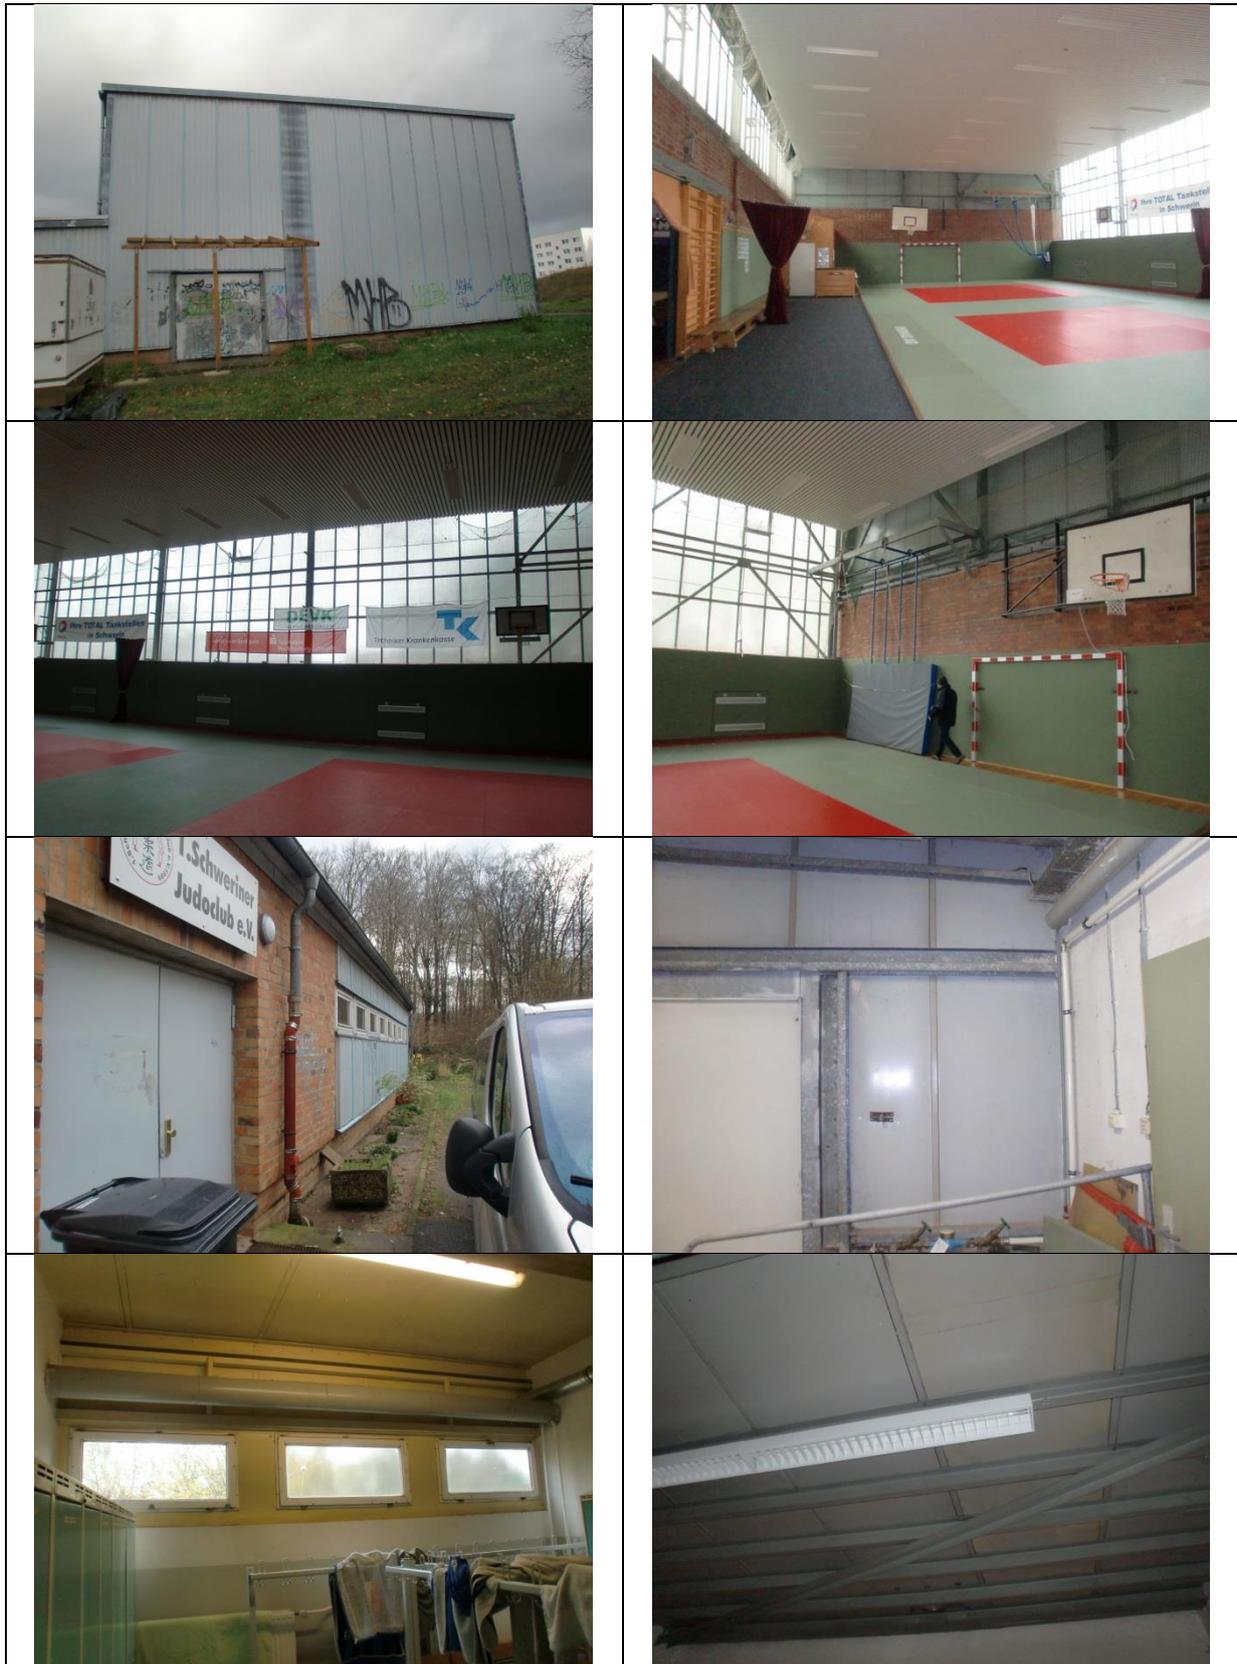
Abbildung 97: Bilder verschiedener Bauteile (Quelle: eigene Bilder)

- unsaniert - Dämmung gering somit ist Wärmeverlust groß - Dämmung Standard heute ca. 18 - 22 cm mit WLG 035 - Vorgabe EnEV 2014 U= 0,20 W/(m²K)
Außenwand	Sandwichelemente mit 50 mm Dämmung (Stahl – PUR – Stahl) U-Wert ca. 0,85 W/(m²K)	- energetisch unsaniert - Wärmeverlust sehr groß - Vorgabe EnEV 2014 U= 0,28 W/(m²K) (12 – 14 cm Wärmedämmung) -
Fenster	<u>Halle:</u> Drahtglas, starke Beschädigungen und undicht U≈ 5,8 W/m²K <u>Anbau:</u> Kunststofffenster mit Einscheibenverglasung, tlw. Drahtglas U≈ 5,8 W/m²K	- teilweise Beschädigungen der Glaselemente, Fensterscharniere ausgebrochen und Fenster undicht - Vorgabe EnEV 2014 mit U= 1,3 W/(m²K) nicht eingehalten -
Bodenplatte	<u>Halle:</u> Sportboden auf vermutlich Bodenplatte (ohne/wenig Dämmung) U-Wert wird mit 0,8 W/m²K ⁽⁶⁾ abgeschätzt <u>Sozialtrakt:</u> Zementestrich auf Bodenplatte, wenig Dämmung) U-Wert wird mit 0,8 W/m²K ⁽⁶⁾ abgeschätzt	- unsaniert - keine/wenig Dämmung vorh.; Wärmeverlust sehr groß - Vorgabe EnEV 2014 U= 0,35 W/(m²K)

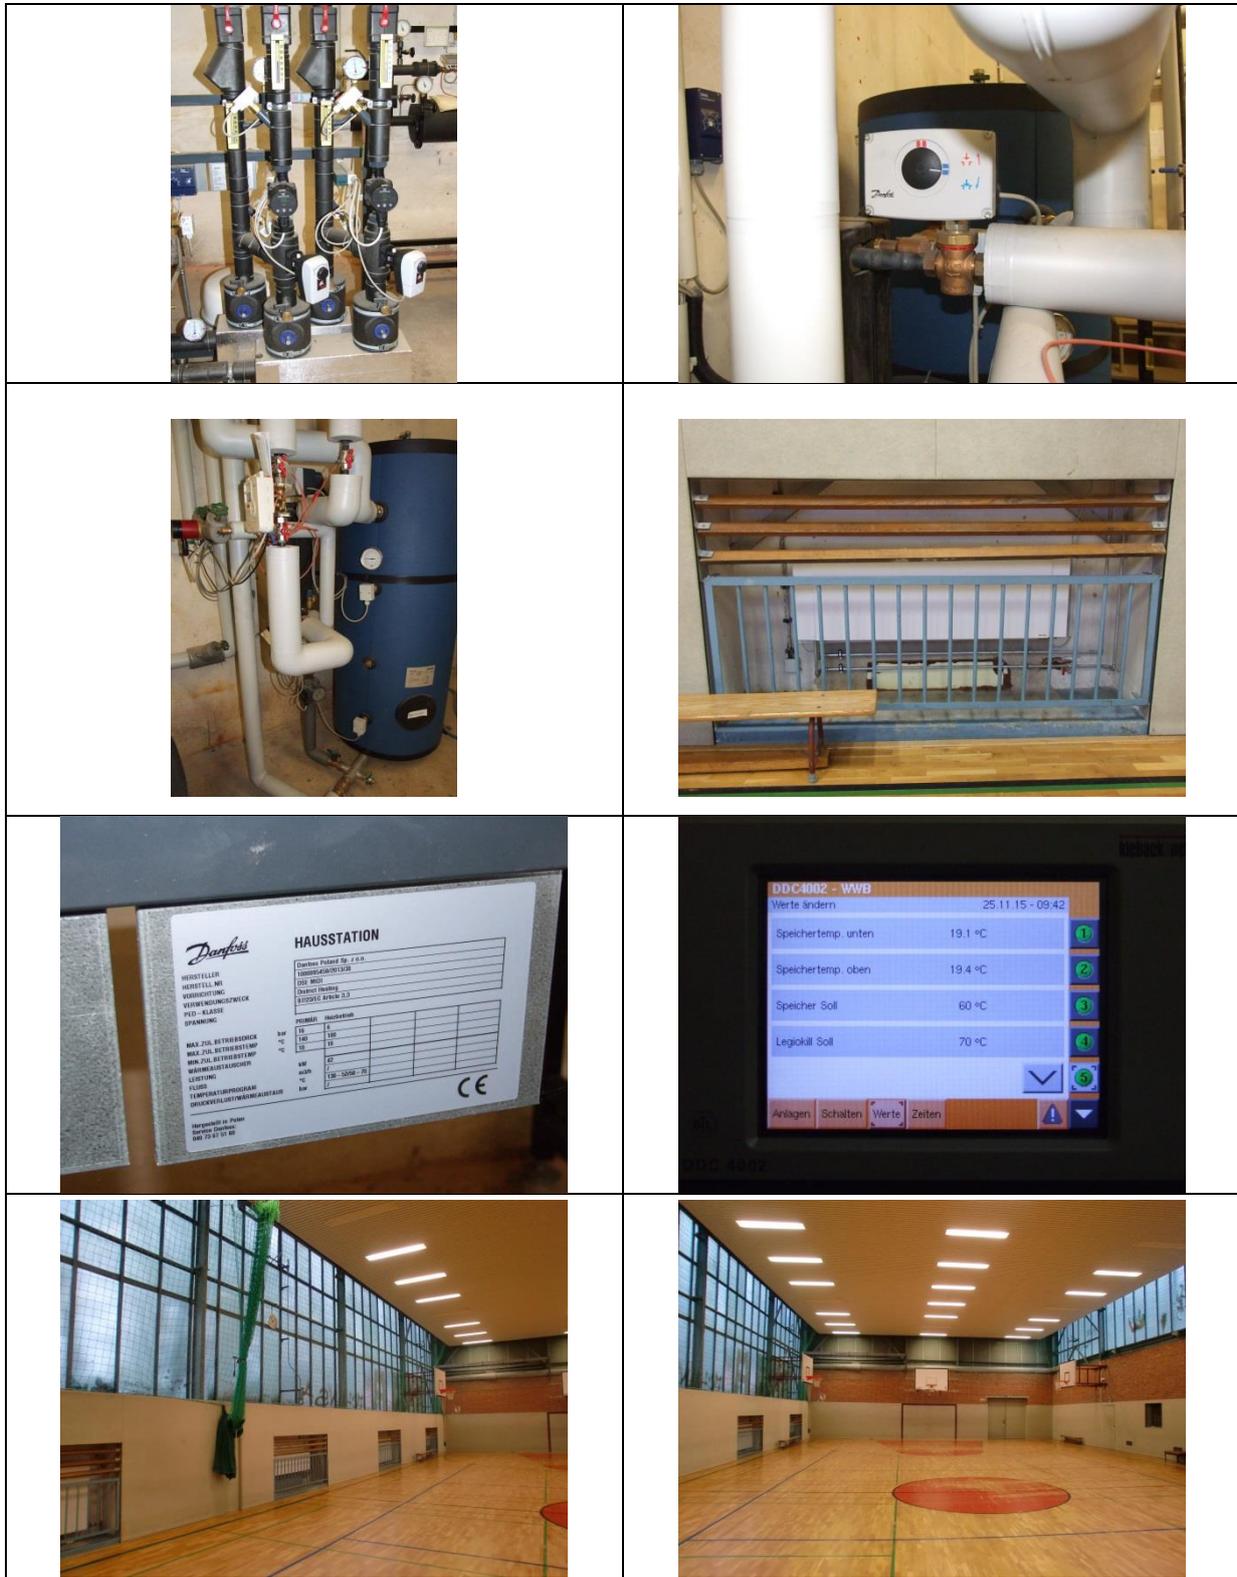
Abbildung 104: Bilder verschiedener Bauteile (Quelle: eigene Bilder)

Bauteil	Beschreibung	Bewertung
Heizung	Indirekte Wärmeübergabe in Heizung und Warmwasserbereitung Wärmeübergabe über statische Heizflächen in Wandnischen	- Station in einwandfreiem Zustand - Leistung deutlich höher als vorhanden
Warmwasser	Speicherladeschaltung mit Dreiwegeventil und Plattenwärmetauscher und separater Ladepumpe	- hohe Bereitschaftsverluste - nicht ausreichende Temperatur am Tag der Begehung unter 65°C (abgeschaltet?)
Lüftung	Lüftungsanlage nicht vorhanden Abluftanlage Sozialtrakt über Dach feuchtegesteuert (Funktion nicht nachvollziehbar)	- schlechte Raumluftqualität - hohe Wärmeverluste - Fenstergriffe nicht erreichbar - keine Wärmerückgewinnung
Beleuchtung	Beleuchtung Leuchtstoffröhren ohne EVSG	- hoher Energieverbrauch, keine Präsenzschtaltung
Regelung	Gebäudeautomation installiert (Kieback & Peter)	- keine Einzelverbraucherfassung für Stromkreise, Heizkreise - Regelungseinstellungen und hydraulischer Abgleich dringend erforderlich

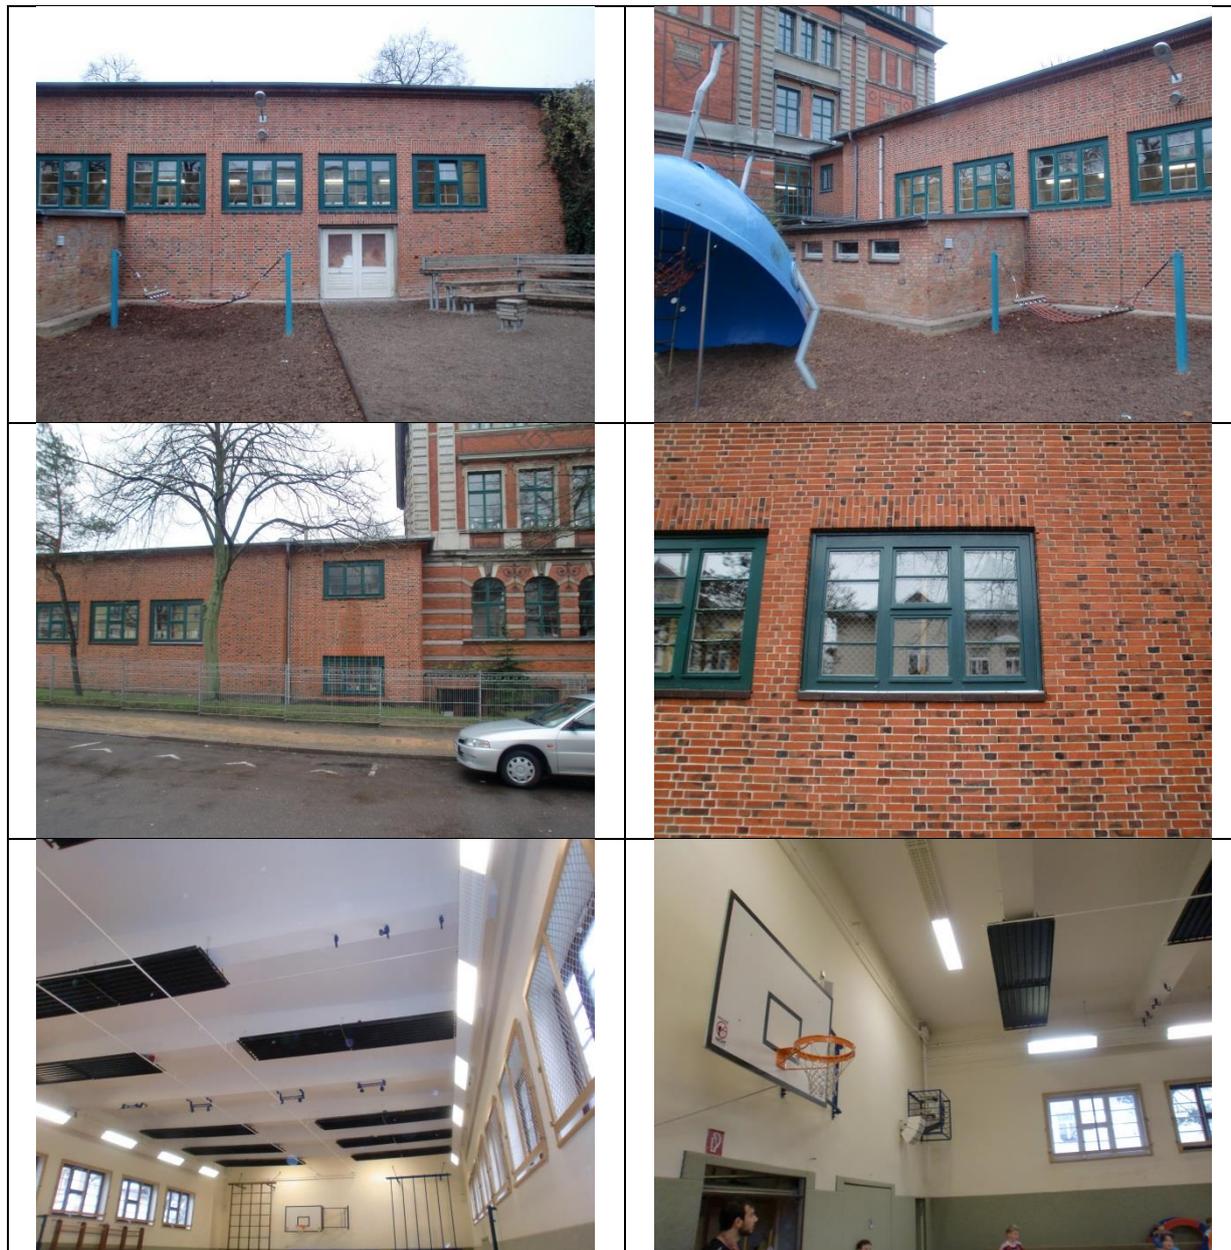
Abbildung 108: Bilder verschiedener Bauteile (Quelle: eigene Bilder)

Wärmebrücke	Beschreibung
<p>Undichtheiten an den Fenstern:</p>

<p>Undichtheiten an Türen:</p>

<p>Holztüren in Halle sind teilweise luftdurchlässig (Lüftungswärmeverluste). Die Fehlstelle in der Fassade hat sich durch Korrosion der stark vergrößert.</p> <ul style="list-style-type: none"> - Wärme kann ungehindert abfließen - große Wärmeverluste

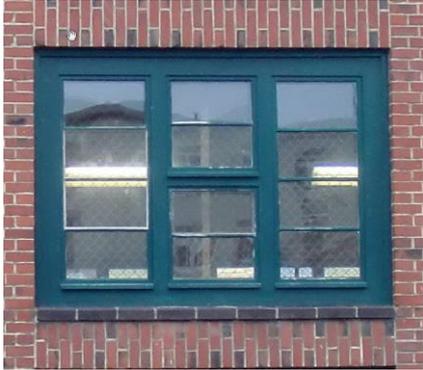
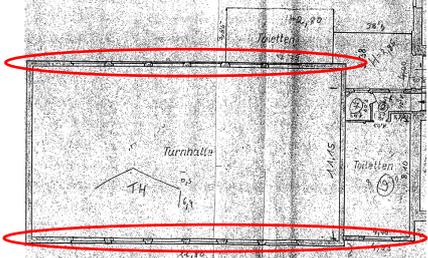
<ul style="list-style-type: none"> - aufgrund der Konstruktion von Holzverbundfenster weisen diese i.d.R. große Luftdurchlässigkeiten auf (Lüftungswärmeverluste) - warme Luft kann ungehindert abfließen - große Wärmeverluste möglich

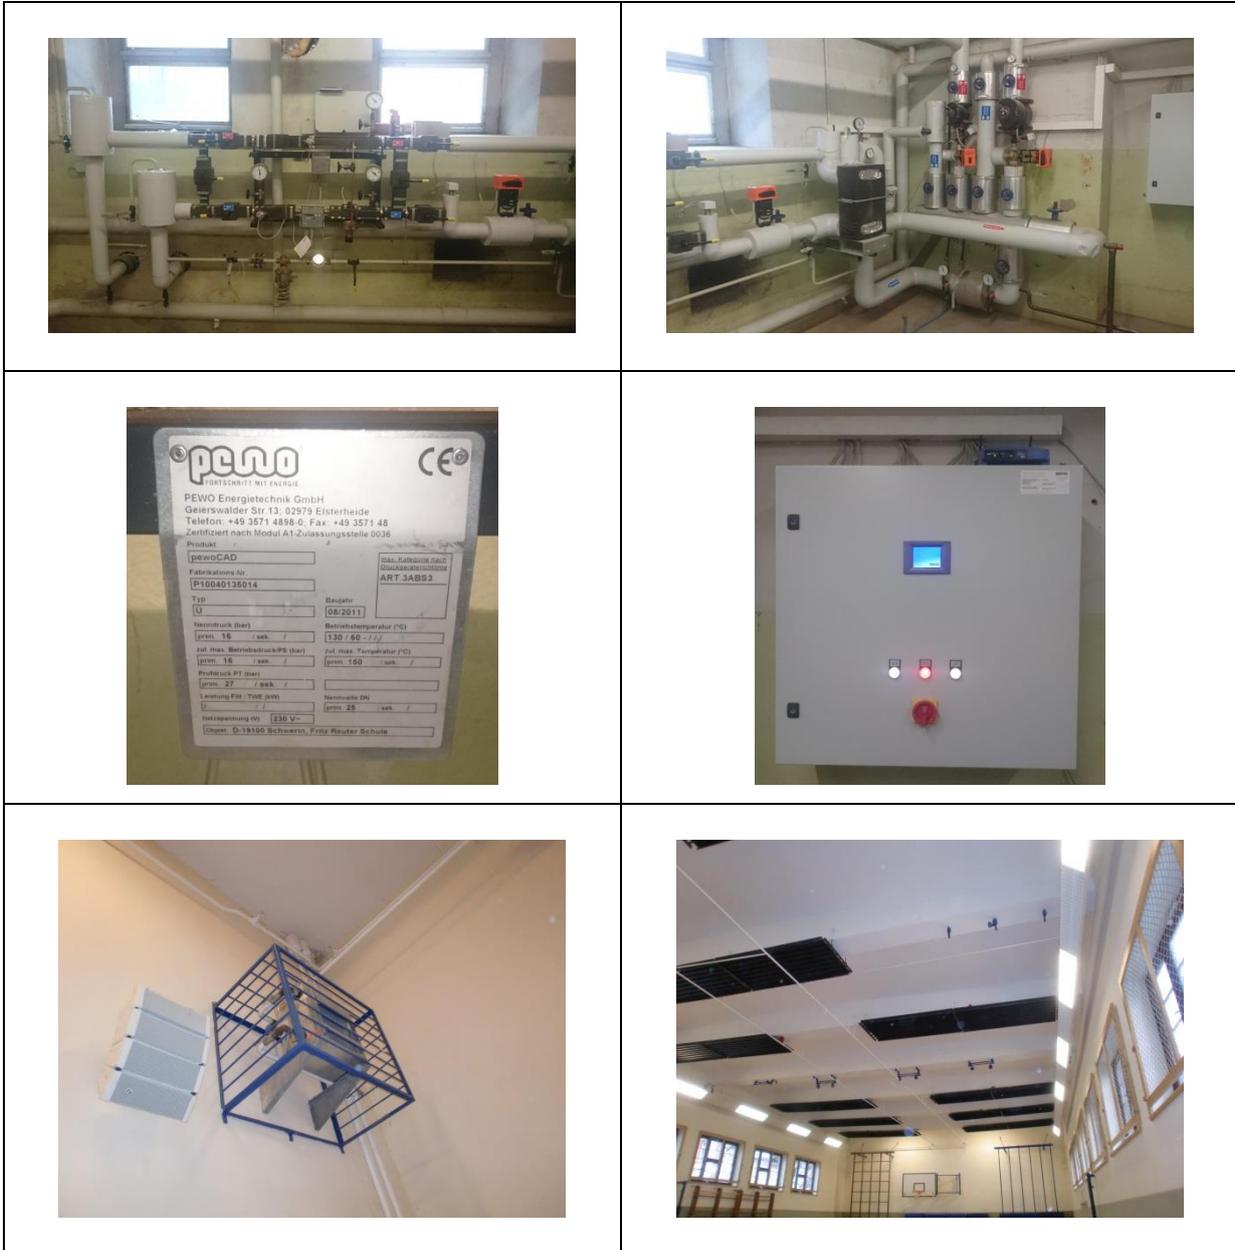
Abbildung 109: Bilder verschiedener Bauteile (Quelle: eigene Bilder)

Bauteil	Beschreibung	Bewertung
Heizung	indirekte Wärmeübergabe in Heizung ohne Warmwasserbereitung Wärmeübergabe über statische Heizflächen an der Hallendecke bzw. Wandluftherhitzer	- Station in einwandfreiem Zustand - Leistung deutlich höher als vorhanden - Strahlungswärme durch wasserführende Deckenstrahlplatten - Luftherhitzer zur Schnellaufheizung
Warmwasser	dezentral	- hohe Nebenkosten, schlechte Klimabilanz (el. Strom) - geringe Investkosten, hohe Verfügbarkeit, geringe Bereitstellungskosten
Lüftung	Lüftungsanlage nicht vorhanden	- schlechte Raumlufqualität - hohe Wärmeverluste - Fenstergriffe nicht erreichbar - keine Wärmerückgewinnung
Beleuchtung	Beleuchtung Leuchtstoffröhren ohne EVSG	- hoher Energieverbrauch, keine Präsenzschtaltung
Regelung	Gebäudeautomation installiert (Kieback & Peter)	- keine Einzelverbraucherfassung für Stromkreise, Heizkreise

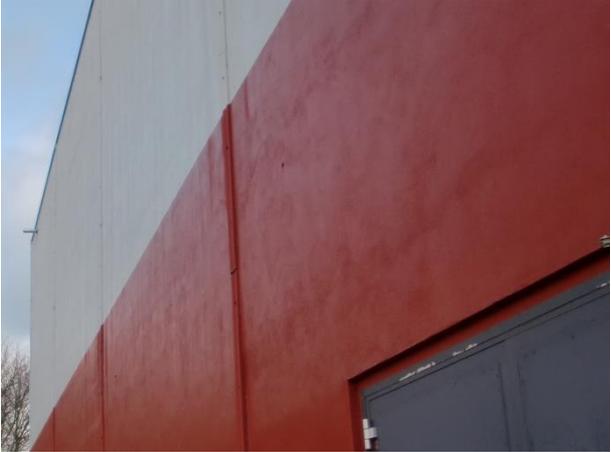
Wärmebrücke	Beschreibung
<p>Plattenstöße:</p>

<ul style="list-style-type: none"> - Plattenstöße sind nicht gedämmt - Wärme kann ungehindert abfließen - große Wärmeverluste

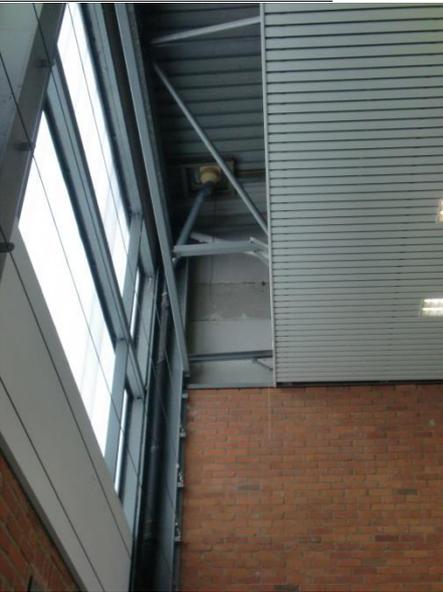
<p>Kalte Fallrohre im Gebäude</p>

<p>Die Entwässerung des Daches erfolgt teilweise über ungedämmte Rohrleitungen mitten durch die Turnhalle. Der kalte Regen läuft in den Rohren ab und entzieht dem Raum große Mengen Wärme.</p> <ul style="list-style-type: none"> - Wärme kann ungehindert abfließen - große Wärmeverluste

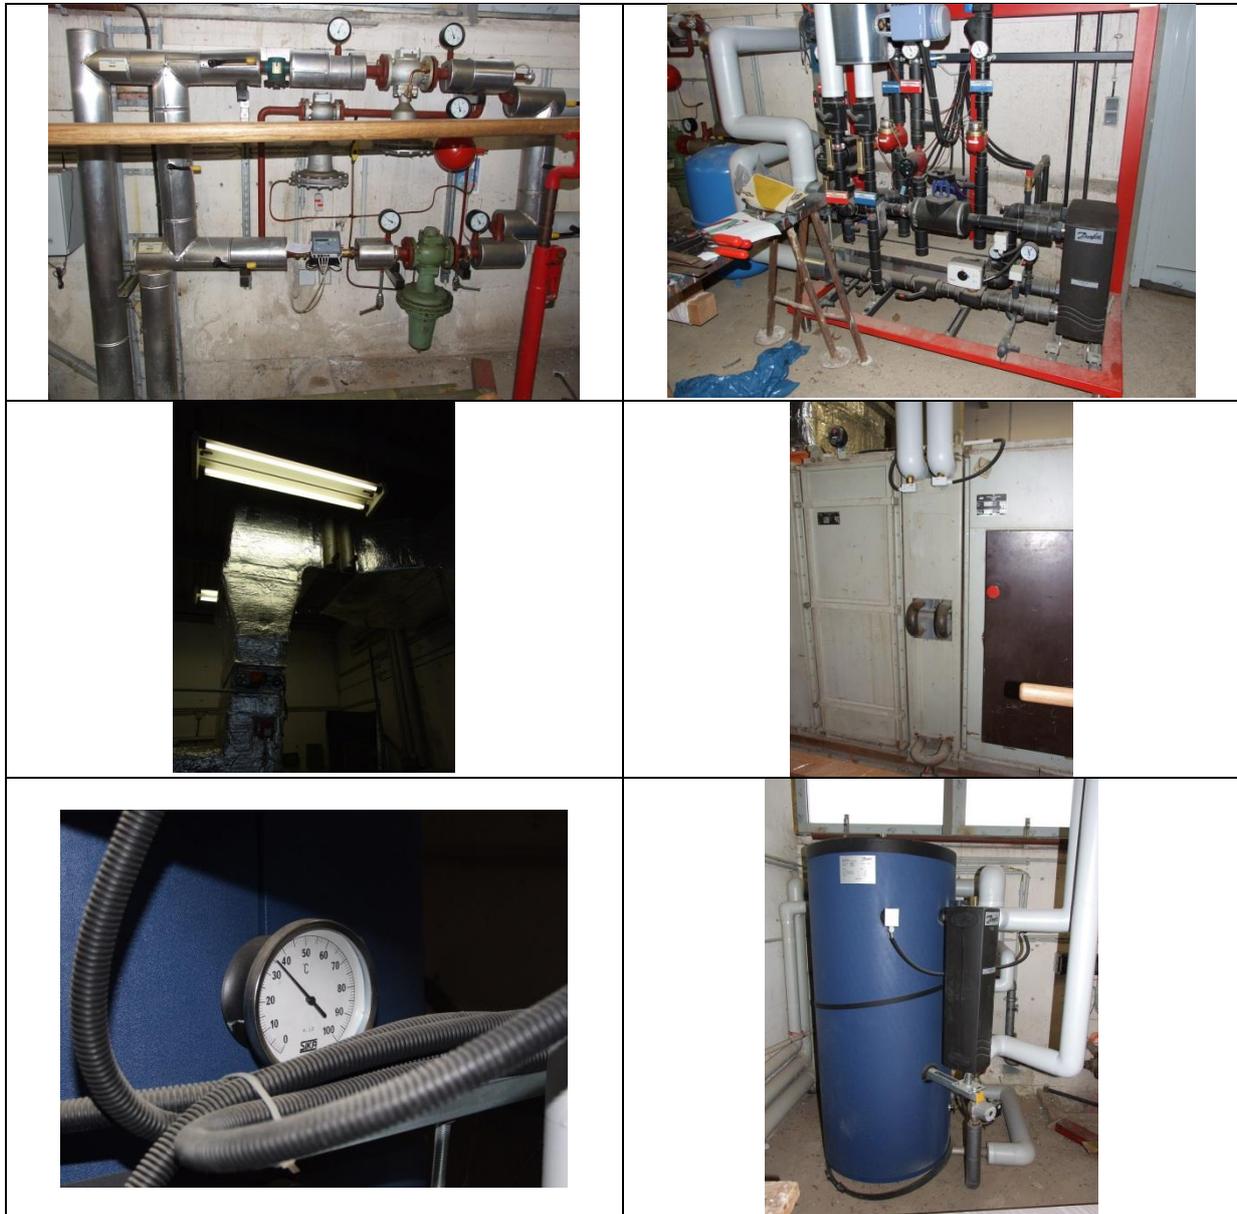
Abbildung 118: Bilder verschiedener Bauteile (Quelle: eigene Bilder)

Bauteil	Beschreibung	Bewertung
Heizung	direkte Wärmeübergabe in Wärmetauscher der Lüftungsanlage bzw. Heizung und Warmwasserbereitung	<ul style="list-style-type: none"> - energetisch günstig ohne Wärmetauscherübertragungsverluste - riskant bei Leckagen - Wärmetauscher teilweise nicht angeschlossen - Heizleitungen der Heizkreise zu den Lüftungswärmetauschern in teilweise schlechtem Zustand (Stahl korrodiert)
Warmwasser	Speicherladeschaltung mit Dreiwegeventil und Plattenwärmetauscher und separater Ladepumpe	<ul style="list-style-type: none"> - hohe Bereitschaftsverluste - nicht ausreichende Temperatur am Tag der Begehung unter 40°C
Lüftung	<p>Lüftungsanlage um- und außenluftgeführt</p> <p>Abluftanlage Sozialtrakt über Dach feuchtegesteuert (Funktion nicht nachvollziehbar)</p>	<ul style="list-style-type: none"> - teilweise unsanierter Zustand - nur Motoren erneuert - Zustand Gebläse und Wärmetauscher unbekannt - Ventilatormotoren drehzahl geregelt (FU) - Kanäle teilweise nicht wärme gedämmt - Luftaustrittsöffnungen querschnittsverengt - keine Wärmerückgewinnung

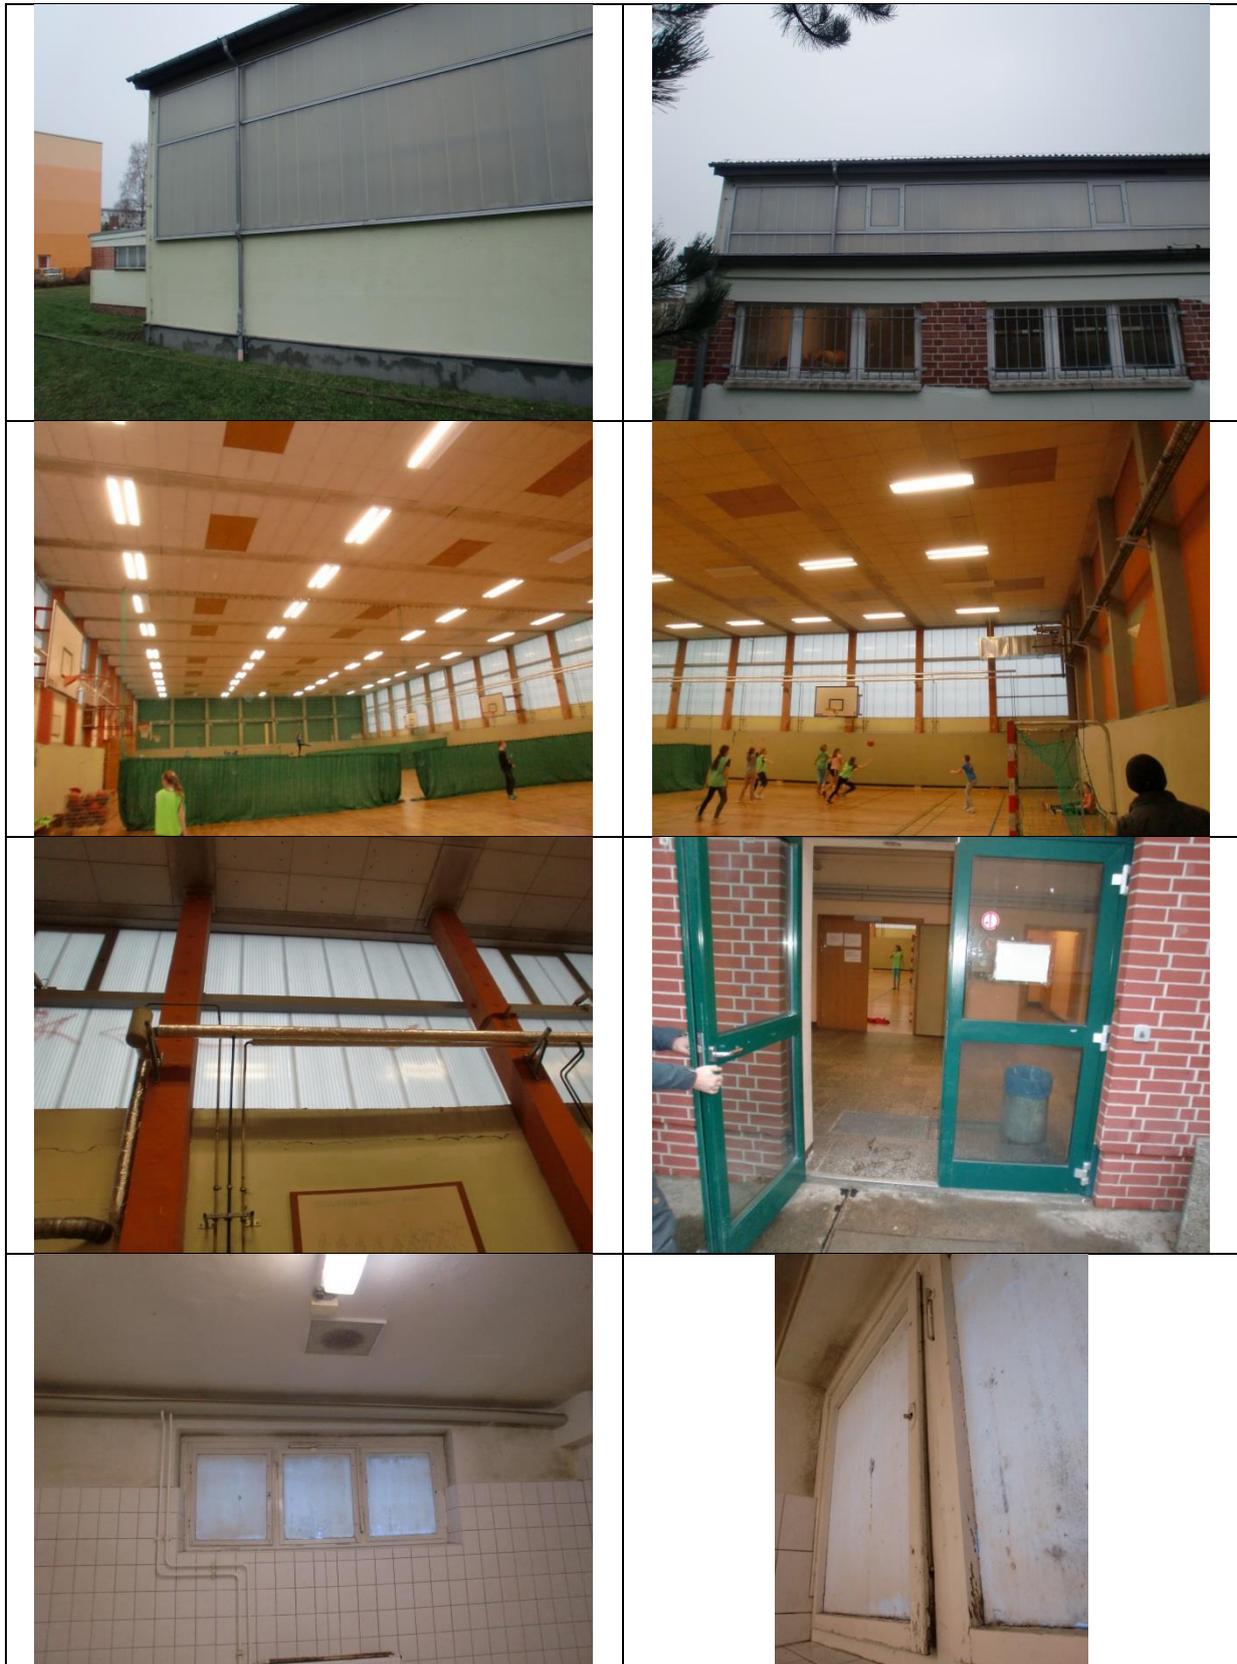
Abbildung 127: Bilder verschiedener Bauteile (Quelle: eigene Bilder)

Wärmebrücke	Beschreibung
<p>Undichtheiten an den Fenstern:</p>

<p>Undichtheiten an Türen:</p>

<p>Eingangstür ist stark undicht. Es ist umlaufend keine Türdichtung vorhanden.</p> <ul style="list-style-type: none"> - Wärme kann ungehindert abfließen - Großer Lüftungswärmeverlust

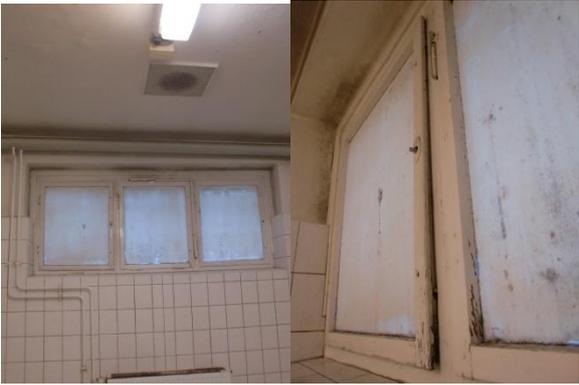
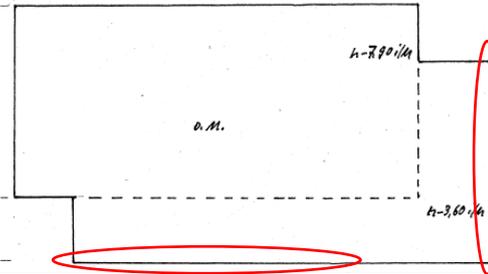
<ul style="list-style-type: none"> - aufgrund der Konstruktion von Holzverbundfenster weisen diese große ungewollte Luftdurchlässigkeiten (Lüftungswärmeverluste) auf - tlw. sind Fenster verformt und lassen sich nicht richtig schließen - warme Luft kann ungehindert abfließen - große Wärmeverluste möglich
