Klimaschutzkonzept Schwerin

Teilplan Städtische Sporthallen

Landeshauptstadt Schwerin

August 2016

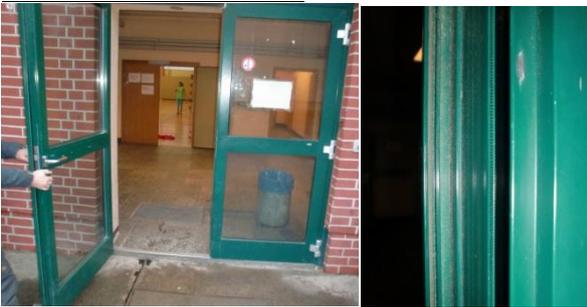
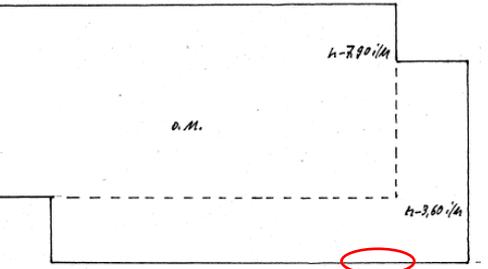
<p>Undichtheiten an Türen:</p>

<p>Eingangstür ist stark undicht. Es ist umlaufend keine Türdichtung vorhanden.</p> <ul style="list-style-type: none"> - Wärme kann ungehindert abfließen - Großer Lüftungswärmeverlust

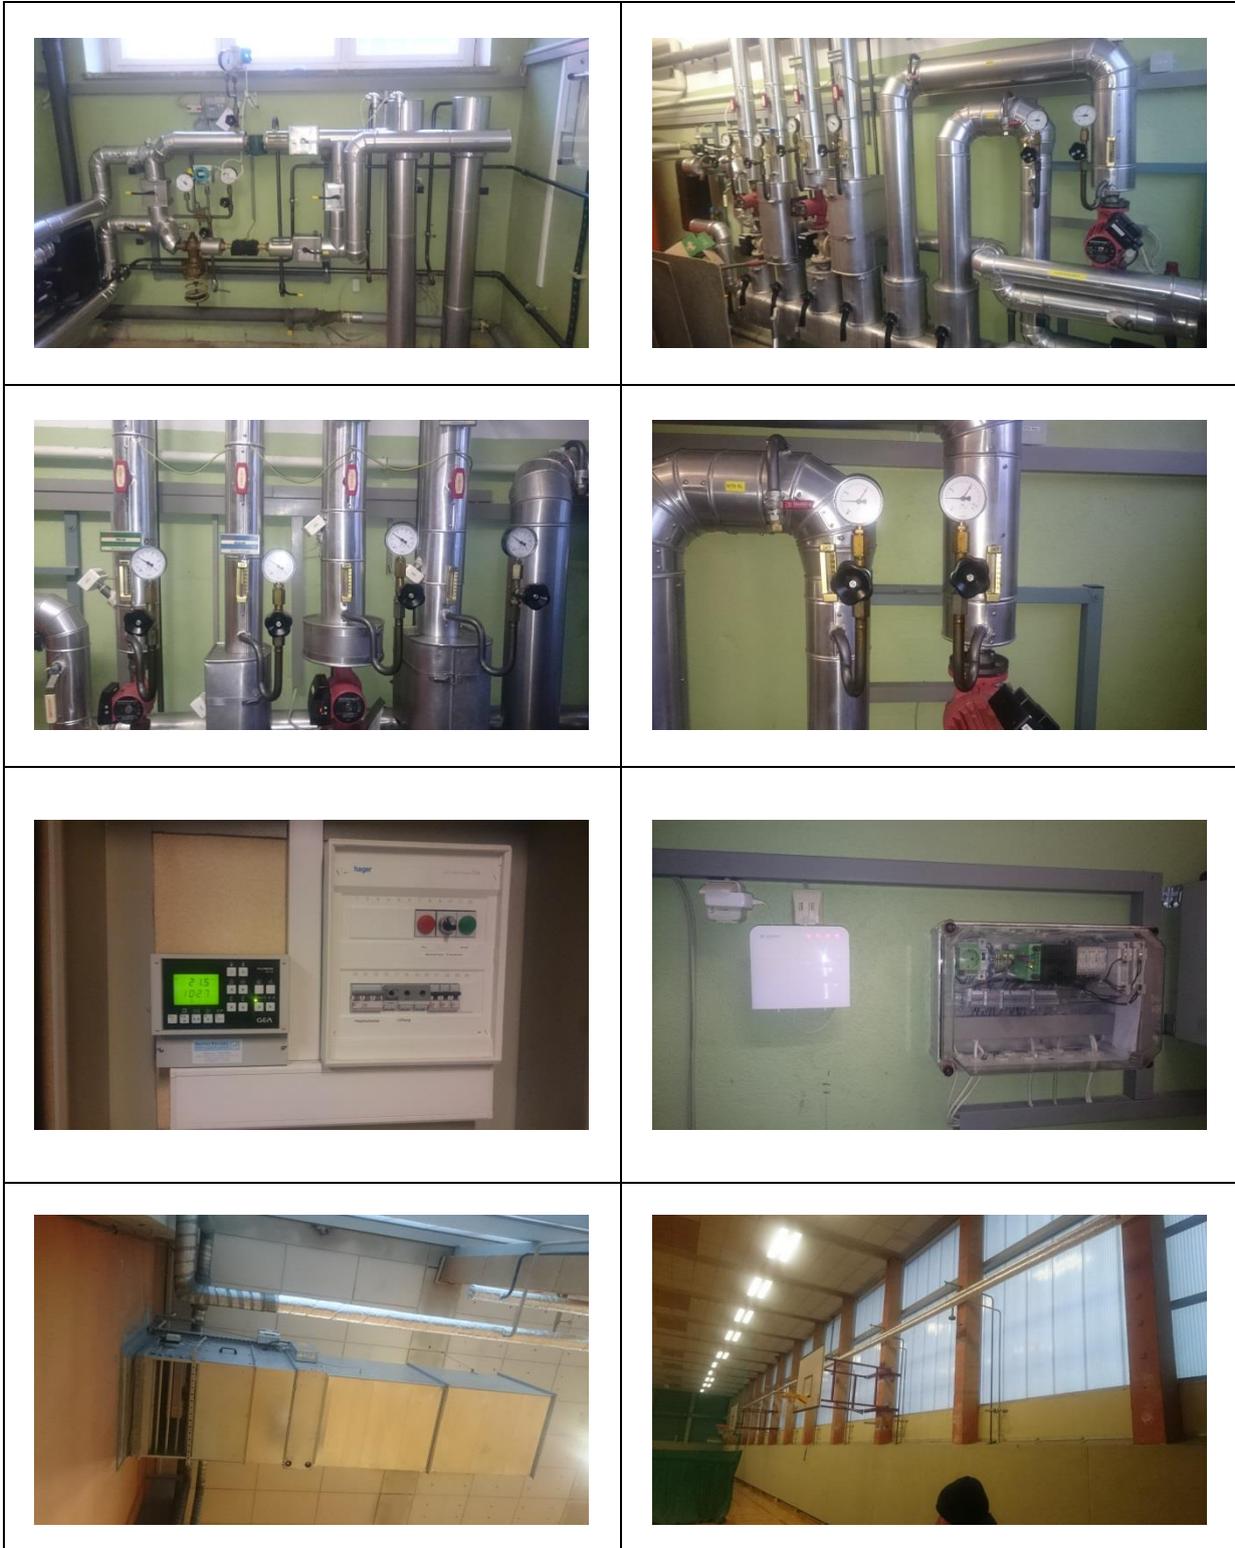
Abbildung 128: Bilder verschiedener Bauteile (Quelle: eigene Bilder)

Bauteil	Beschreibung	Bewertung
Heizung	<p>indirekte Wärmeübergabe in Heizung bzw. Lüftungswärmetauscher und Warmwasserbereitung</p> <p>Wärmeübertragung erfolgt über statische Heizflächen (Konvektoren) in Wandnischen</p> <p>Außenluft-Wärmetauscher (Lufterhitzer) an der Hallenwand</p>	<ul style="list-style-type: none"> - Stand der Technik, Station mit Wärmetauschern für Heizung und Warmwasser - geringe Leistung, lange Aufheizzeiten, hohe Druckverluste - Schnellaufheizung möglich, Hinweis auf Leistungsdefizit der stat. Heizflächen - Umwälzpumpen überwiegend nicht in Hocheffizienzausführung
Warmwasser	Speicherladeschaltung mit Dreiwegeventil und Plattenwärmetauscher und separater Ladepumpe	<ul style="list-style-type: none"> - hohe Bereitschaftsverluste - nicht ausreichende Temperatur am Tag der Begehung unter 65°C
Lüftung	<p>Lüftungsanlage nicht vorhanden</p> <p>Fensterlüftung äußerst unpraktikabel</p>	<ul style="list-style-type: none"> - schlechte Raumlufthqualität - hohe Wärmeverluste

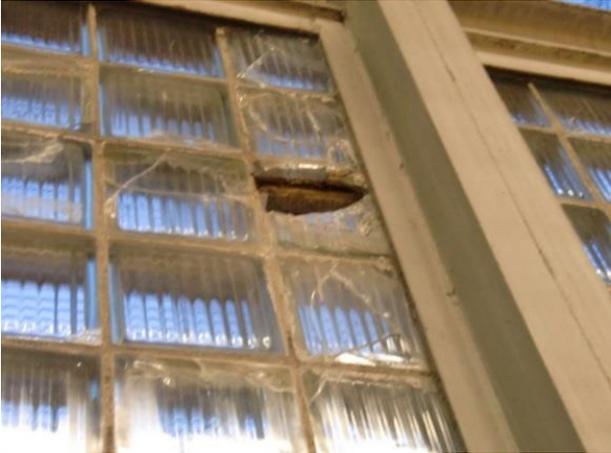
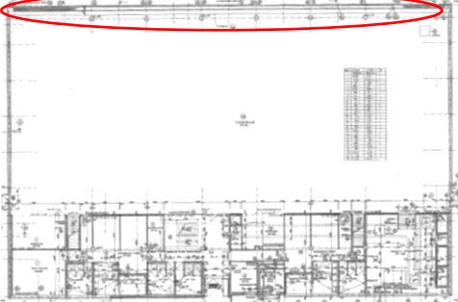
Wärmebrücke	Beschreibung
<p>Undichtheiten in Glasfassade:</p>

<ul style="list-style-type: none"> - sehr starke Beschädigungen der Glasbausteine - ca. die Hälfte aller Steine defekt - Wärme kann ungehindert abfließen - sehr große Wärmeverluste

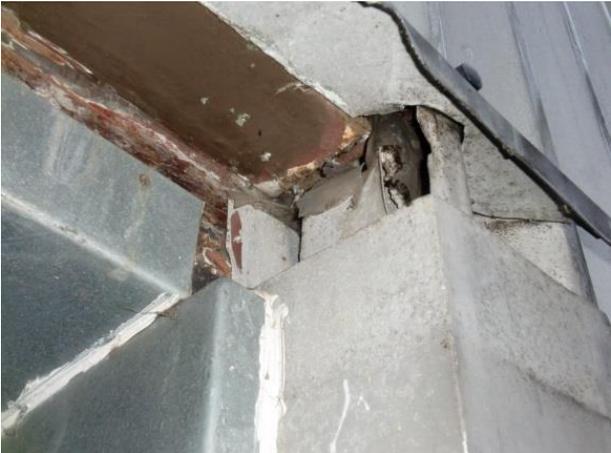
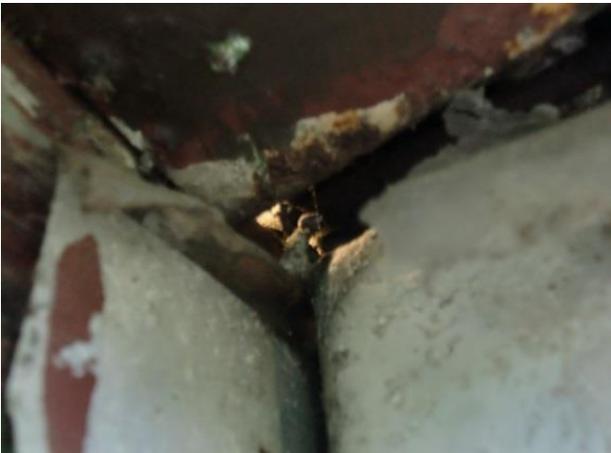
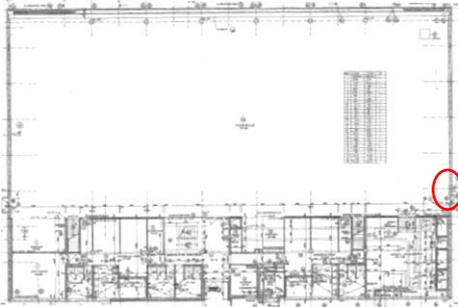
<p>Undichtheiten in Blechfassade</p>

<p>In diesem Bereich ist eine offene Stelle in der Fassade zu erkennen. Die Fehlstelle in der Fassade hat sich durch Korrosion der stark vergrößert. Der Bereich ist wahrscheinlich auch vorher schon eine konstruktive Schwachstelle gewesen.</p> <ul style="list-style-type: none"> - Wärme kann ungehindert abfließen - große Wärmeverluste

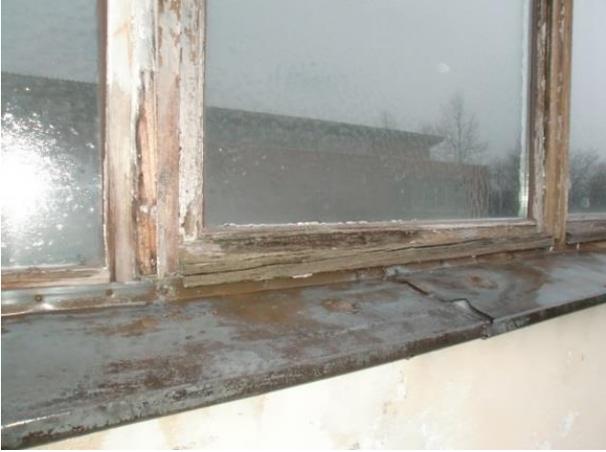
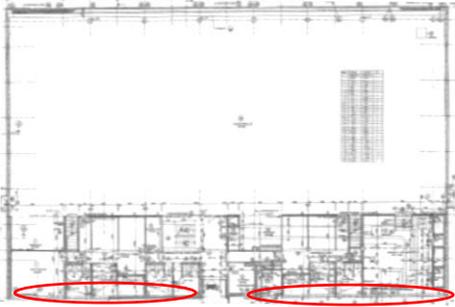
<p><u>Beschädigung an Fensterrahmen (Holz):</u></p>

<p>Die Fensterrahmen auf der südlichen Hallenseite weisen eine starke Verwitterung auf. Teilweise sind die Profile der Rahmen stark beschädigt.</p> <ul style="list-style-type: none"> - größere Wärmeverluste durch geringere Bauteilquerschnitte - Wärmeverlust durch mögliche Luftdurchlässigkeiten (Lüftungswärmeverlust)

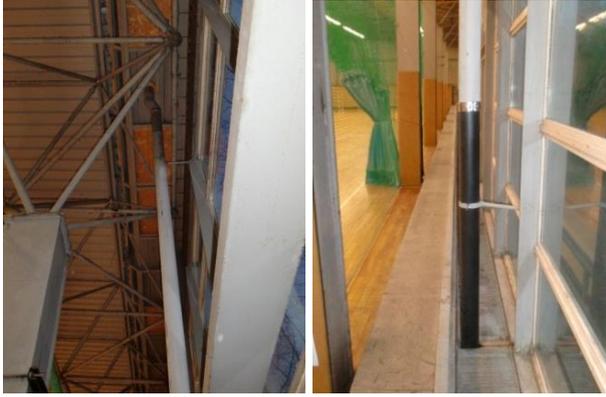
<p><u>Kalte Fallrohre im Gebäude</u></p>

<p>Die Entwässerung des Daches erfolgt über ungedämmte Rohrleitungen mitten durch die Turnhalle. Der kalte Regen läuft in den Rohren ab und entzieht dem Raum große Mengen Wärme.</p> <ul style="list-style-type: none"> - Wärme kann ungehindert abfließen - große Wärmeverluste

Als besondere Schwachstelle wurde die Luftdichtheit festgestellt. Diesbezüglich gibt es vor allem in der Glasfassade der Turnhalle erhebliche Mängel und zum Teil starke Beschädigungen. Neben den Problemen mit der Luftdichtheit gibt es aber auch große Probleme mit der Verwitterung bzw. Korrosion von Bauteilen. Bei allen Holzfenstern ist mittlerweile keine Beschichtung mehr vorhanden und sie sind ungeschützt der Witterung ausgesetzt. Somit lässt sich eine zeitnahe und deutliche Verschlechterung dieser Bauteile erwarten. Zudem gibt es konstruktive Wärmebrücken, wie zum Beispiel die kalten Fallrohre in der Turnhalle, durch die ebenfalls große Mengen Wärme verloren gehen.

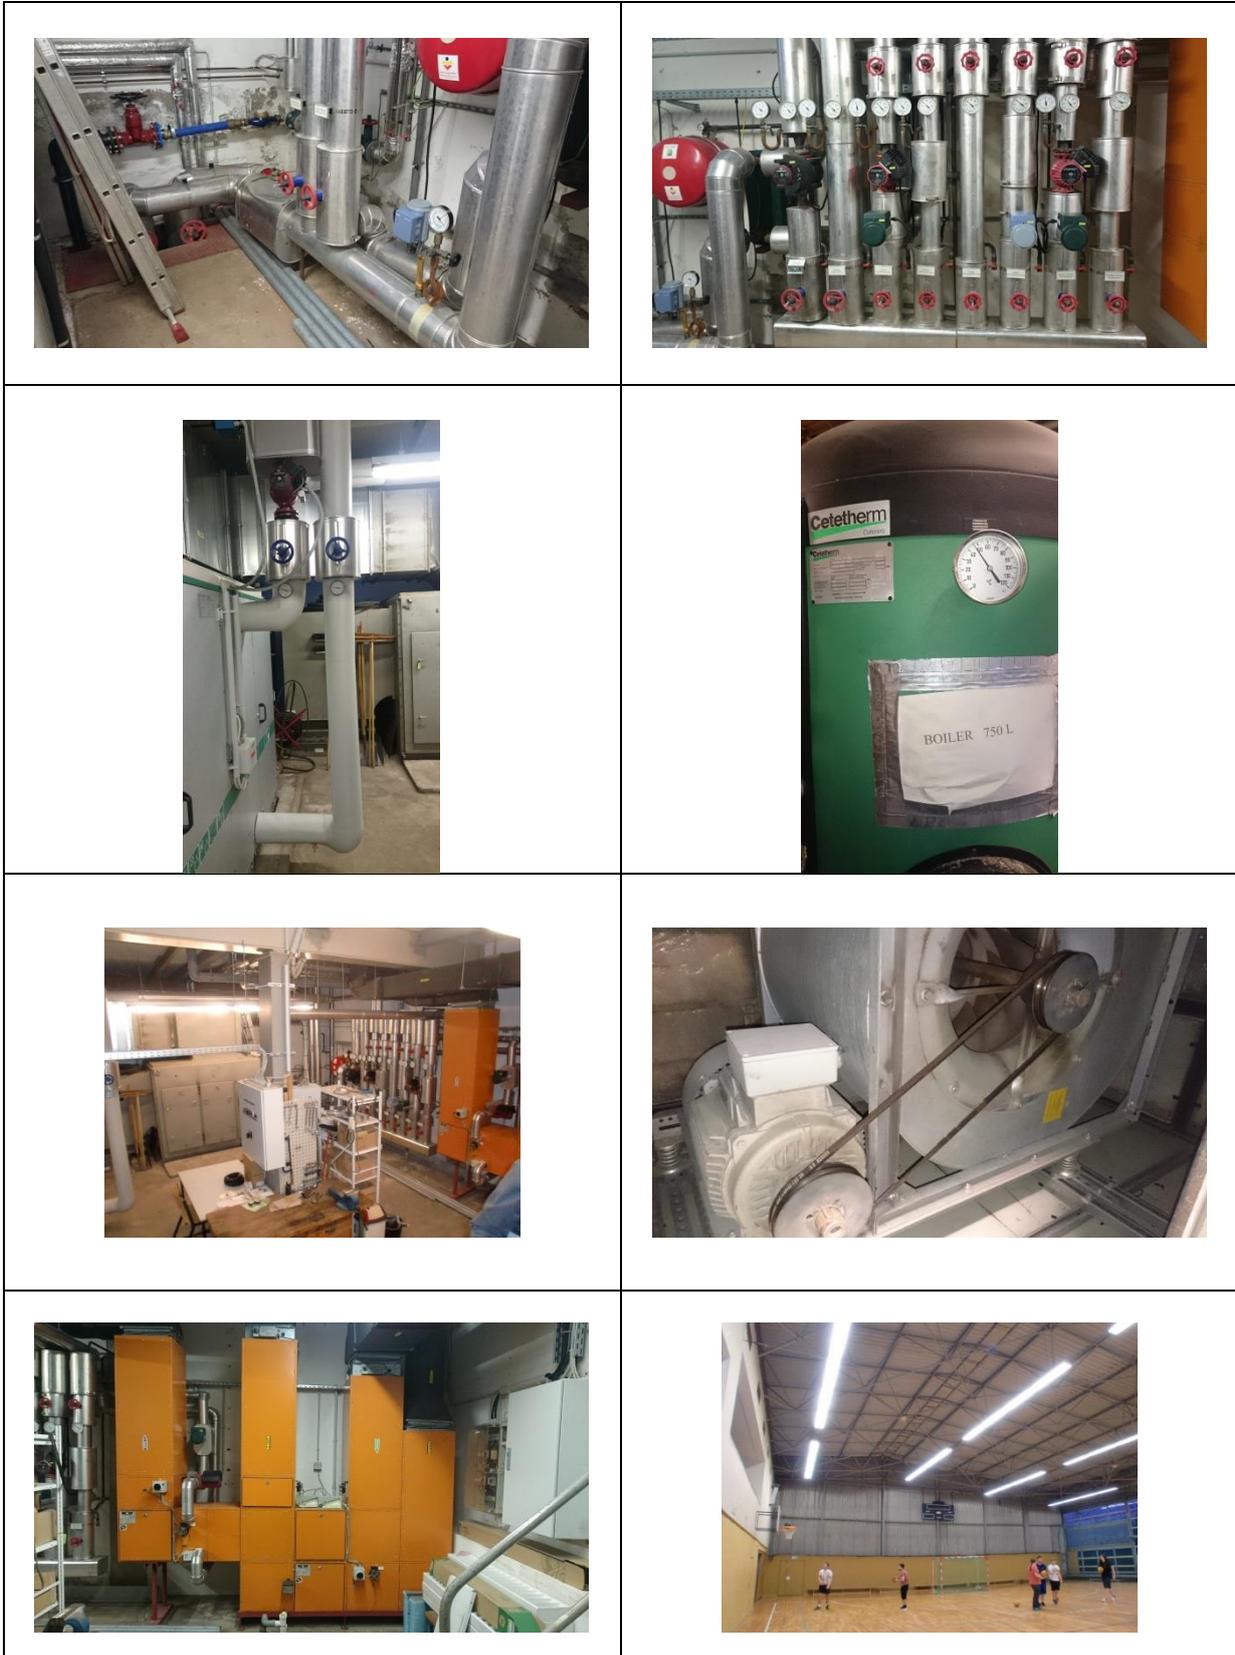
Abbildung 138: Bilder verschiedener Bauteile (Quelle: eigene Bilder)

Bauteil	Beschreibung	Bewertung
Heizung	indirekte Wärmeübergabe in Heizung bzw. Lüftungswärmetauscher und Warmwasserbereitung Wärmeübertragung erfolgt über statische Heizflächen (Konvektoren) und Lüftungsanlage separate Lüftungsanlage für Sozialtrakt	- Stand der Technik, Station mit Wärmetauschern für Heizung und Warmwasser - keine Wärmerückgewinnung für Hallenlüftung - Umwälzpumpen überwiegend nicht in Hocheffizienzausführung
Warmwasser	Speicherladeschaltung mit Dreiwegeventil und Plattenwärmetauscher und separater Ladepumpe	- hohe Bereitschaftsverluste - nicht ausreichende Temperatur am Tag der Begehung unter 65°C
Lüftung	zwei getrennte Lüftungsanlagen für Halle und Sozialtrakt ohne Wärmerückgewinnung	- keine Vorwärmung der Zuluft durch Abluft
Beleuchtung	Beleuchtung Leuchtstoffröhren ohne Präsenzerfassung	- hoher Energieverbrauch, keine Präsenzschtaltung - geringe Tageslichtnutzung
Regelung	Gebäudeautomation (GLT Kieback&Peter) installiert	- keine Einzelverbrauchserfassung für Stromkreise, Heizkreise - Regelungseinstellungen und hydraulischer Abgleich dringend erforderlich

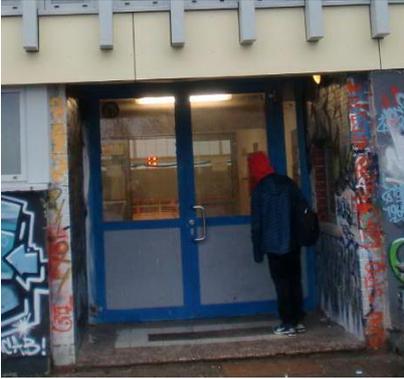
Wärmebrücke	Beschreibung
<p><u>Undichtheiten an Türen:</u></p>

<p>Eingangstür ist stark luftdurlässig (Lüftungswärmeverluste); schließt schlecht und steht teilweise offen.</p> <ul style="list-style-type: none"> - Wärme kann ungehindert abfließen - großer Lüftungswärmeverlust

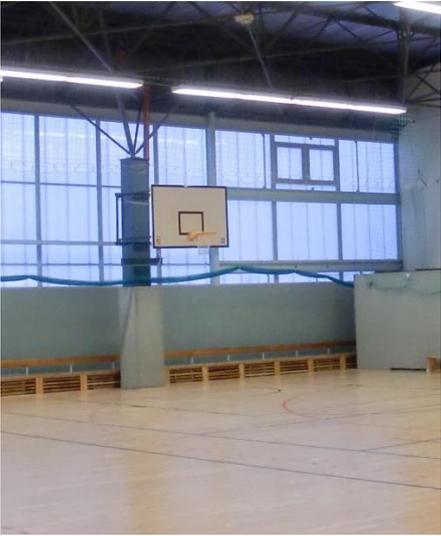
<p><u>Kalte Fallrohre im Gebäude</u></p>

<p>Die Entwässerung des Daches erfolgt über ungedämmte Rohrleitungen mitten durch die Turnhalle. Der kalte Regen läuft in den Rohren ab und entzieht dem Raum große Mengen Wärme.</p> <ul style="list-style-type: none"> - Wärme kann ungehindert abfließen - große Wärmeverluste

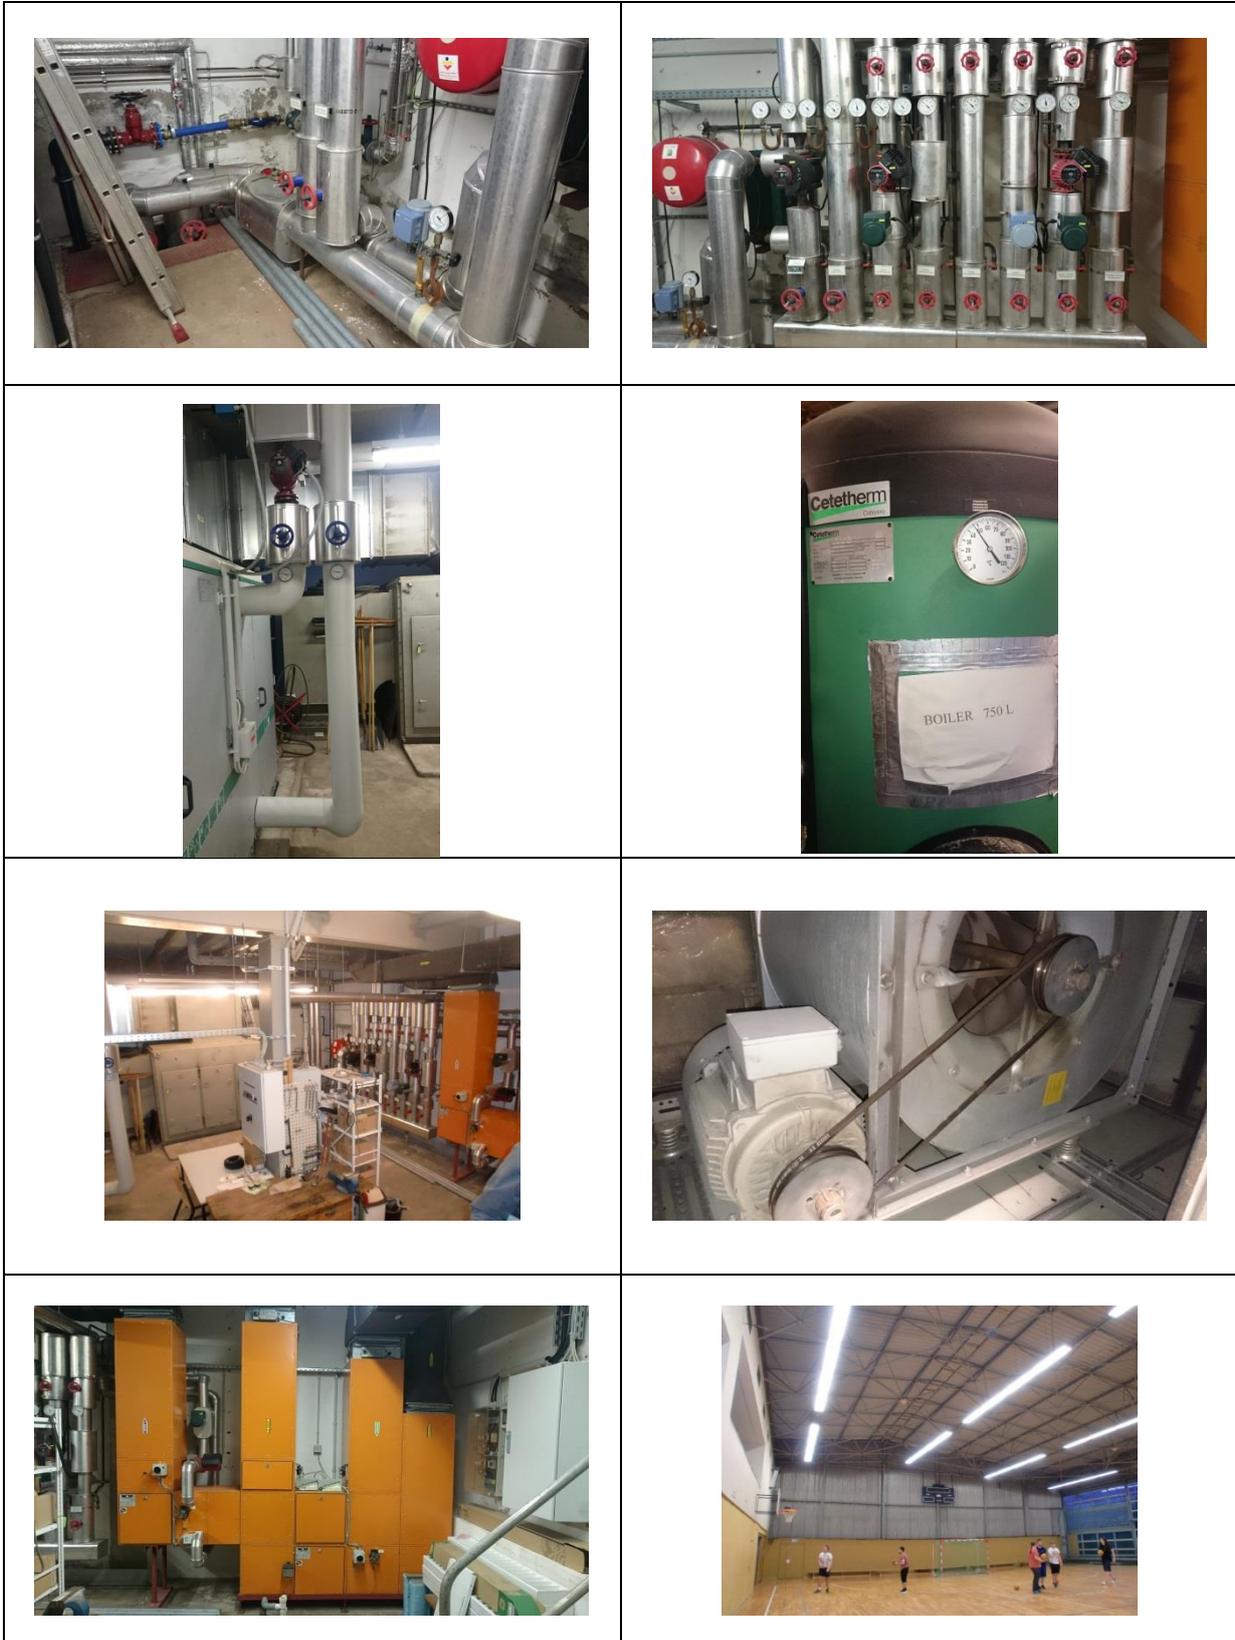
Abbildung 148: Bilder verschiedener Bauteile (Quelle: eigene Bilder)

Bauteil	Beschreibung	Bewertung
Heizung	<p>indirekte Wärmeübergabe in Heizung bzw. Lüftungswärmetauscher und Warmwasserbereitung</p> <p>Wärmeübertragung erfolgt über statische Heizflächen (Konvektoren) und Lüftungsanlage</p> <p>separate Lüftungsanlage für Sozialtrakt</p>	<ul style="list-style-type: none"> - Stand der Technik, Station mit Wärmetauschern für Heizung und Warmwasser - keine Wärmerückgewinnung für Hallenlüftung - Umwälzpumpen überwiegend nicht in Hocheffizienzausführung
Warmwasser	Speicherladeschaltung mit Dreiwegeventil und Plattenwärmetauscher und separater Ladepumpe	<ul style="list-style-type: none"> - hohe Bereitschaftsverluste - nicht ausreichende Temperatur am Tag der Begehung unter 65°C
Lüftung	zwei getrennte Lüftungsanlagen für Halle und Sozialtrakt ohne Wärmerückgewinnung	- keine Vorwärmung der Zuluft durch Abluft
Beleuchtung	Beleuchtung Leuchtstoffröhren ohne Präsenzerfassung	<ul style="list-style-type: none"> - hoher Energieverbrauch, keine Präsenzschtaltung - geringe Tageslichtnutzung
